Segeljacht Solveig Bonn/Agios Nikolaos, Kreta 1.7.2024

Erneuerung des Ballast und Refit nach Grundberührung

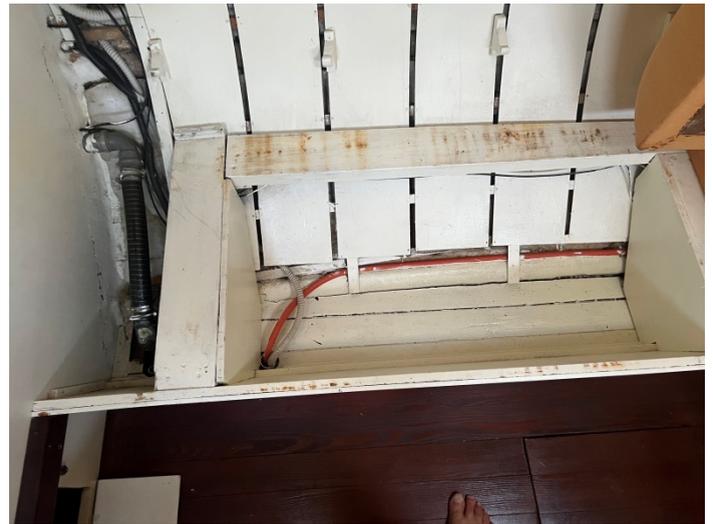
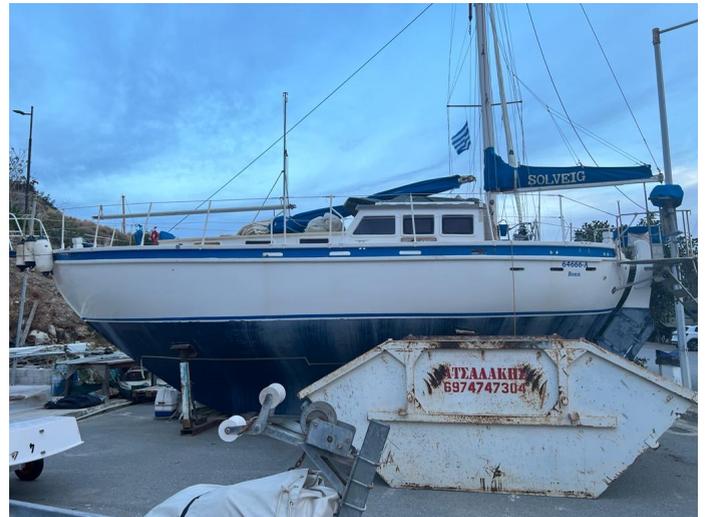
Arbeitsschritt 1

Komplettes Ausräumen des Schiffes und Lagern des Inventars vor Ort.

Ausgebautes Inventar auf dem Oberdeck verpackt und verzurrt.

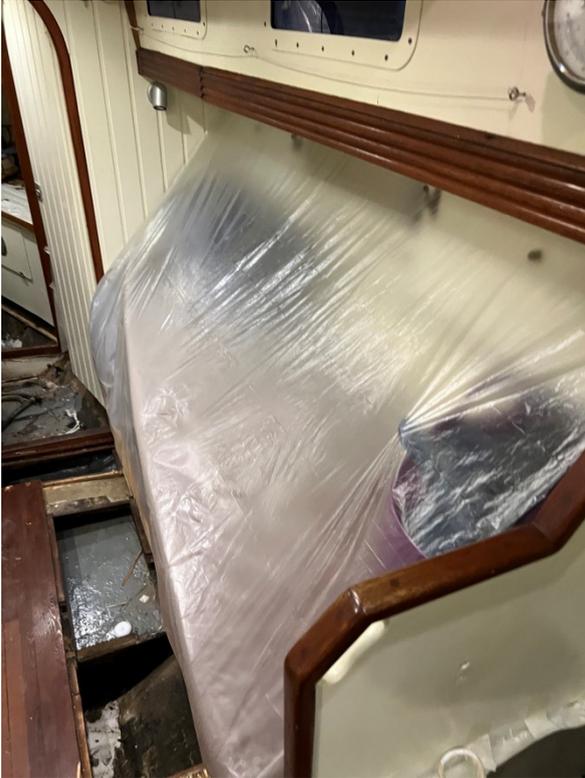
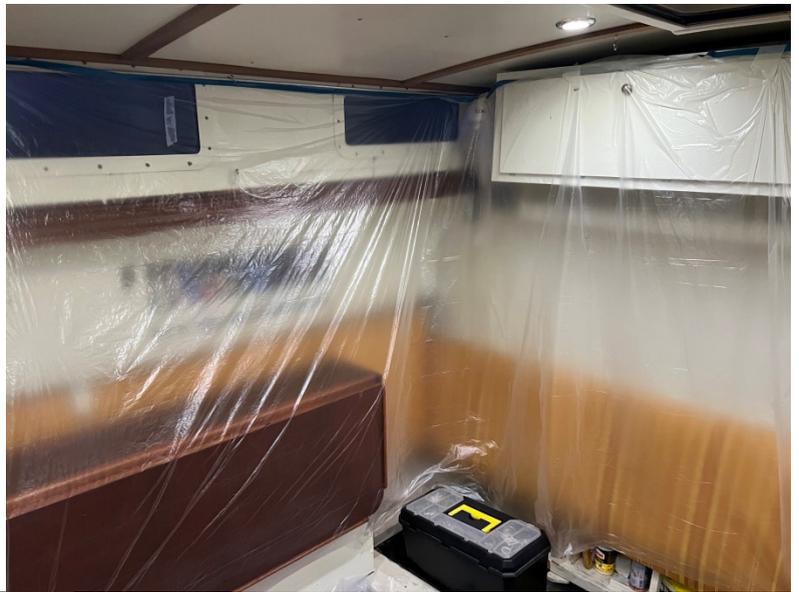
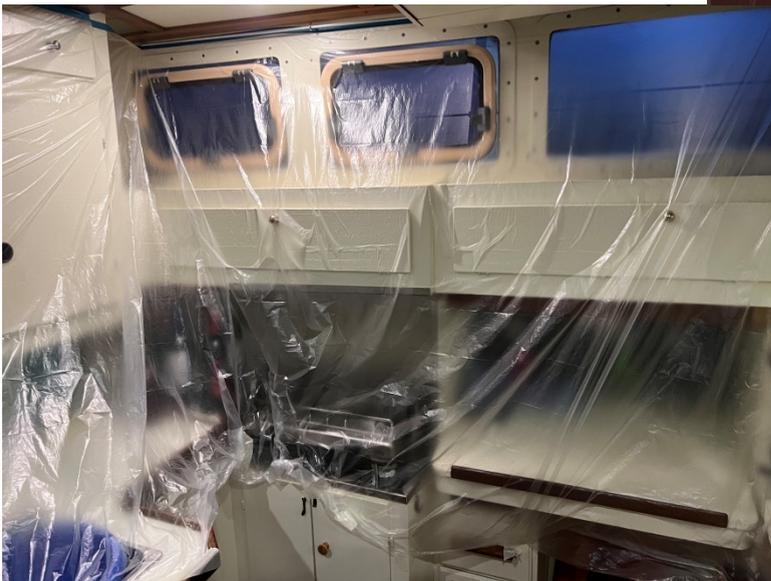
Arbeitsschritt 2

Abkleben als Staubschutz der nicht entfernten Inneneinrichtung.

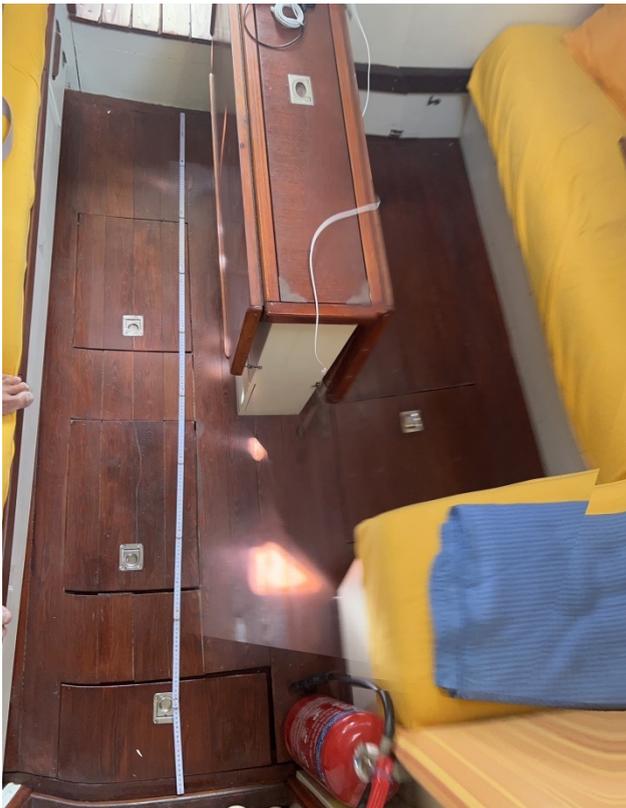
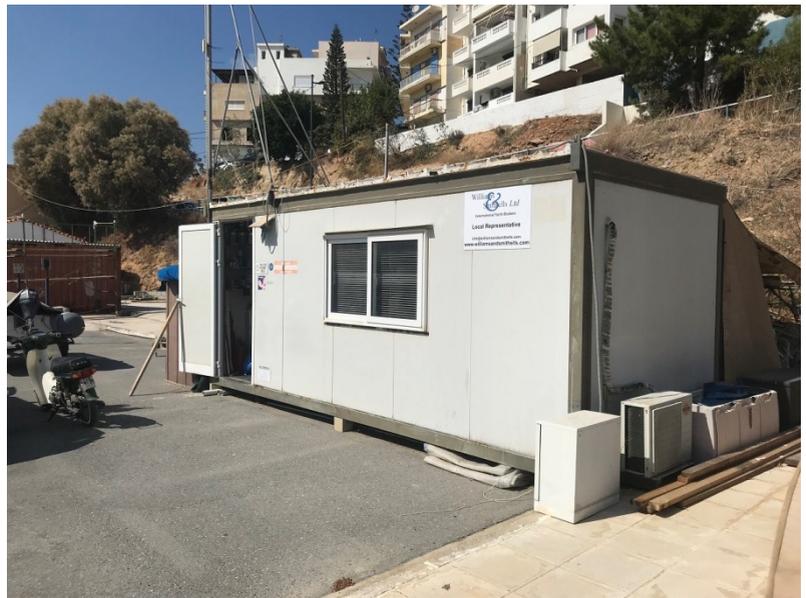
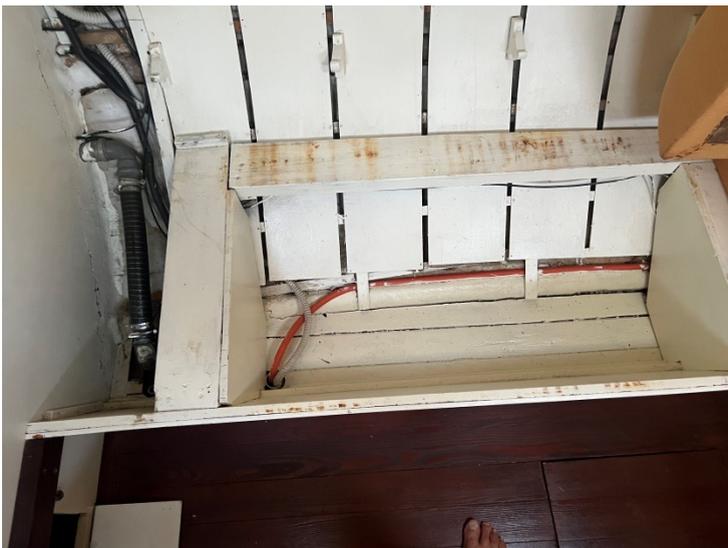
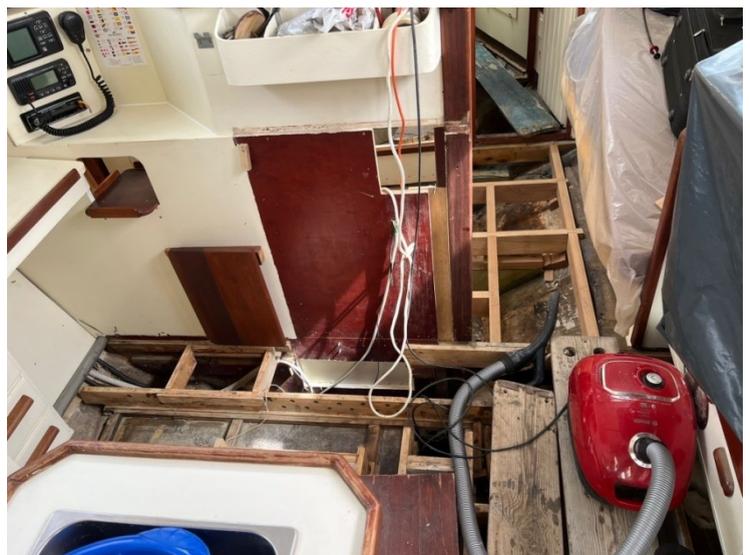
Arbeitsschritt 3

Entfernen und lagern der Einrichtung wie
Küchenmöbel, Salontisch, Sitze, Polster usw.

Container-Marina- Nikolaos

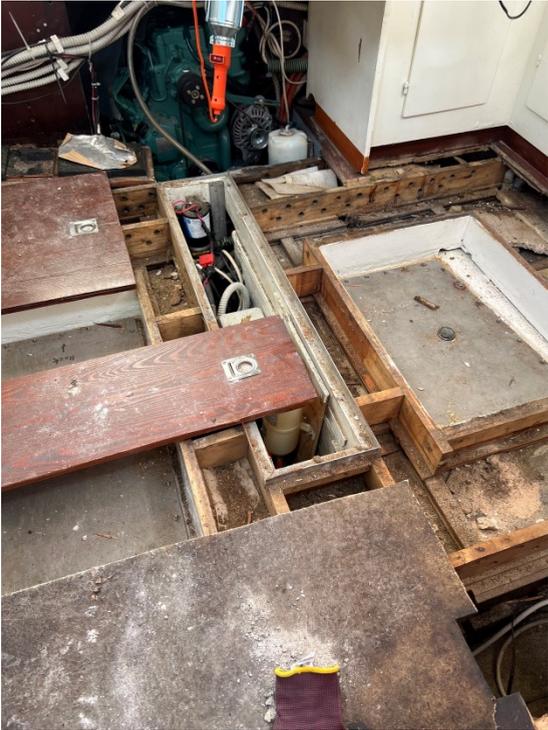
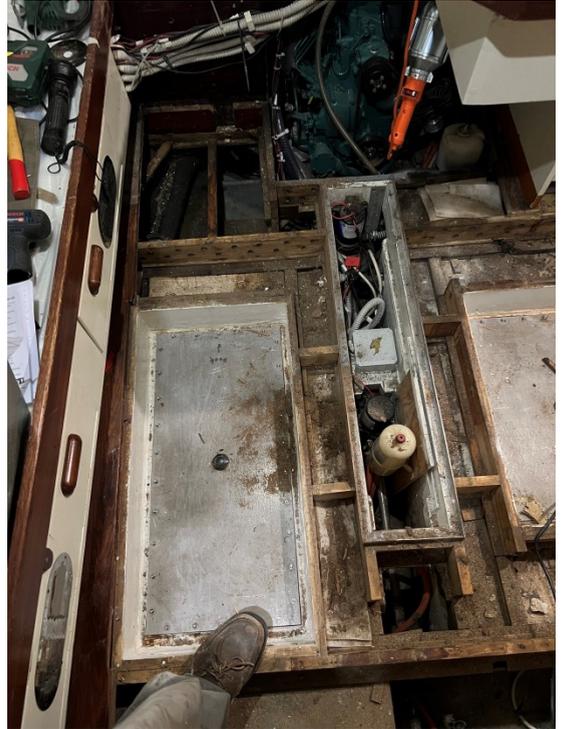
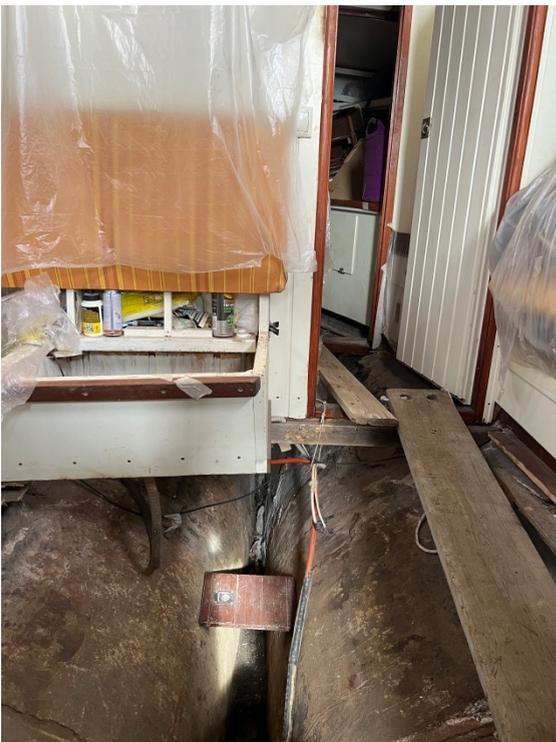
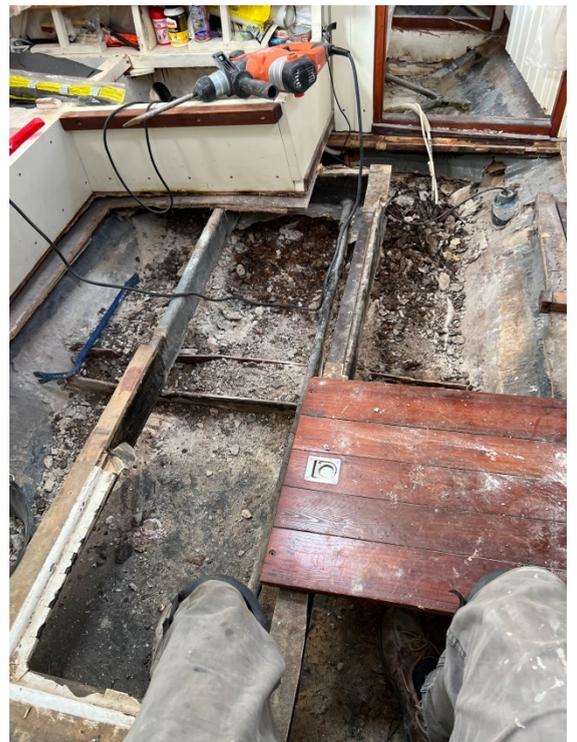
Arbeitsschritt 4

Lösen und Entfernen des gesamten
Schiffsboden, einschließlich Pantry-Boden.

Bugrichtung

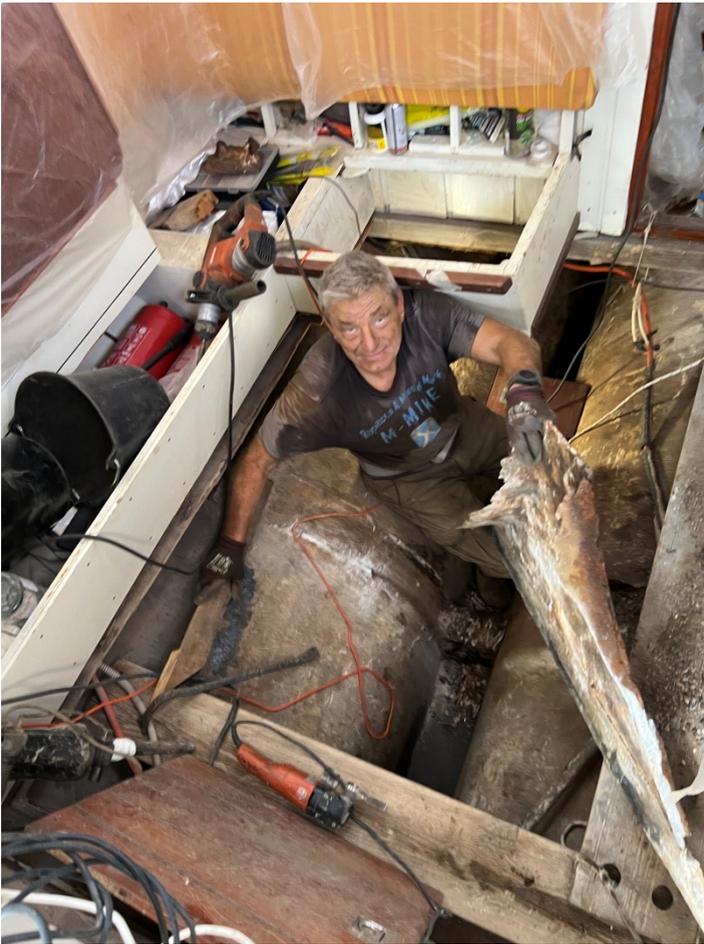
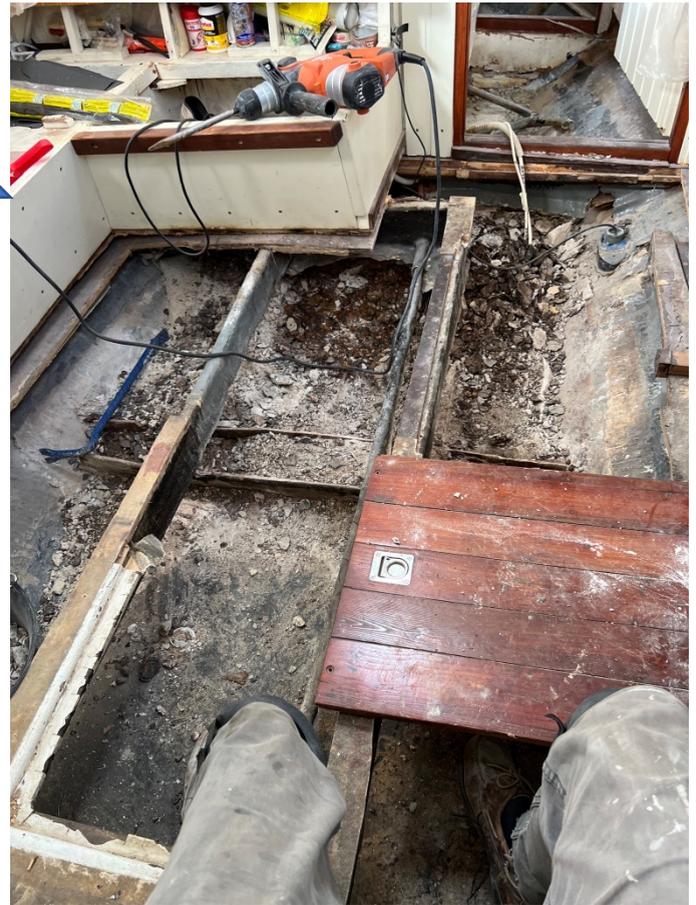
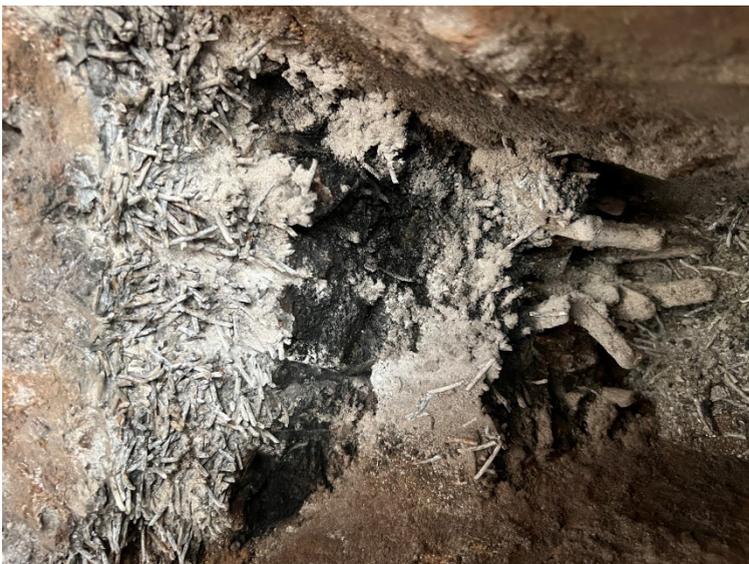
Arbeitsschritt 5

Demontage der gesamten Holzunterkonstruktion im Salon, Durchgang, und Bugkabine und Entsorgung.

Altballast

Aufgrund einer Riffberührung mit anschließendem Wassereinbruch wurde der Ballast, der wie in früherer Bauweise üblich, aus Beton und Eisen bestand durchfeuchtet, und hat durch Korrosion und Ausdehnung erheblichen Schaden genommen.

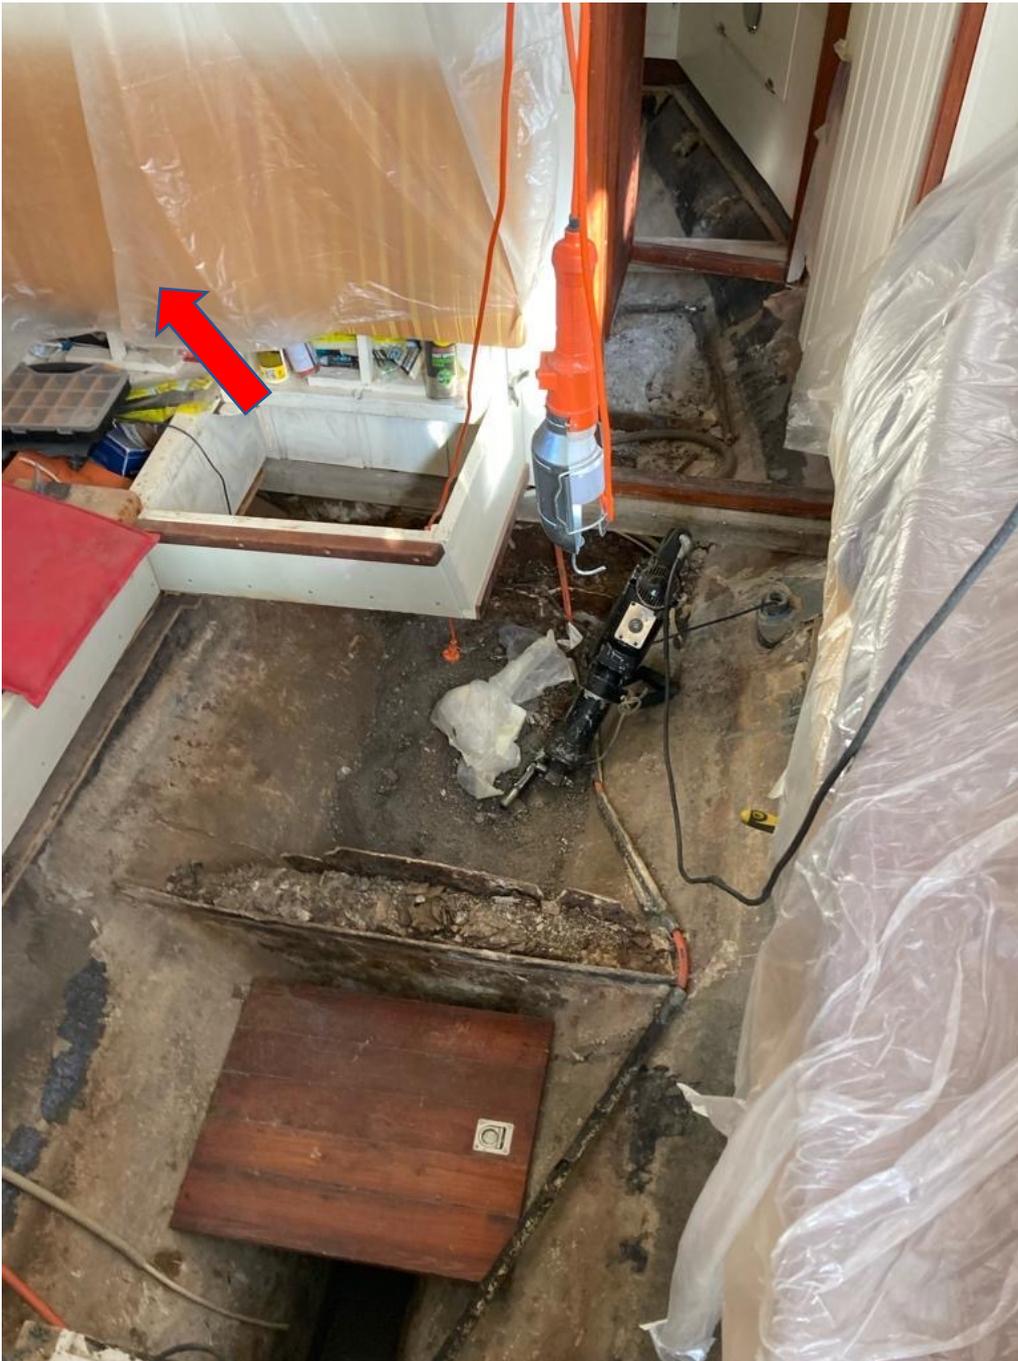
Arbeitsschritt 6

Abfangen und Unterstützung der verbliebenen Einrichtung wie z.B. Dusche und Saloneinrichtung.

Abstützung Duschkabine

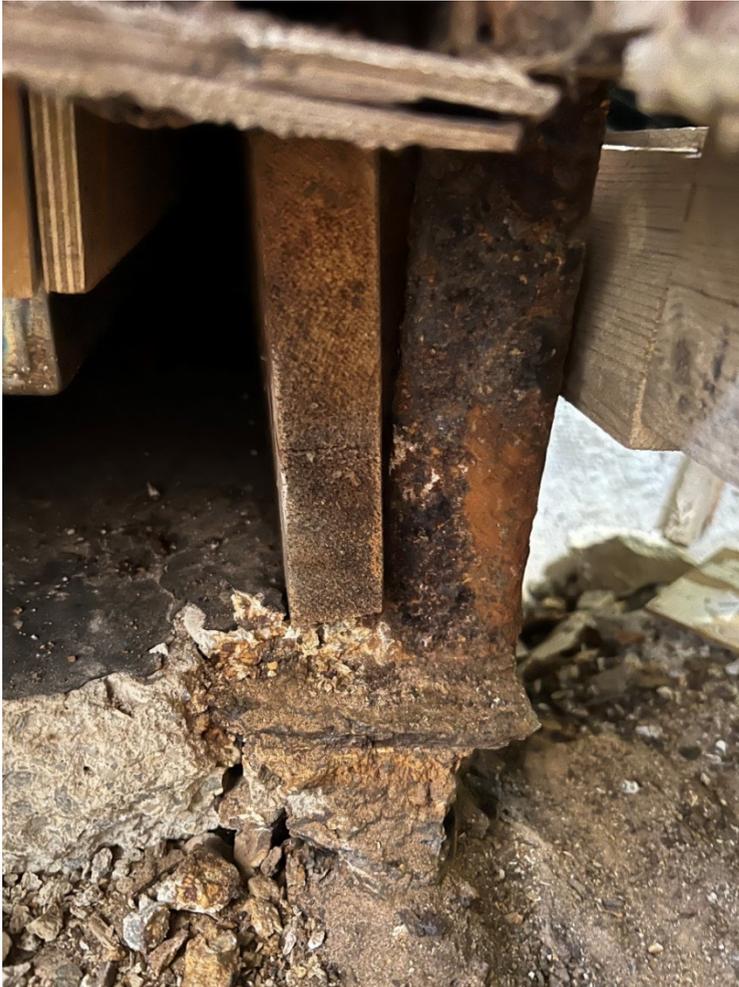
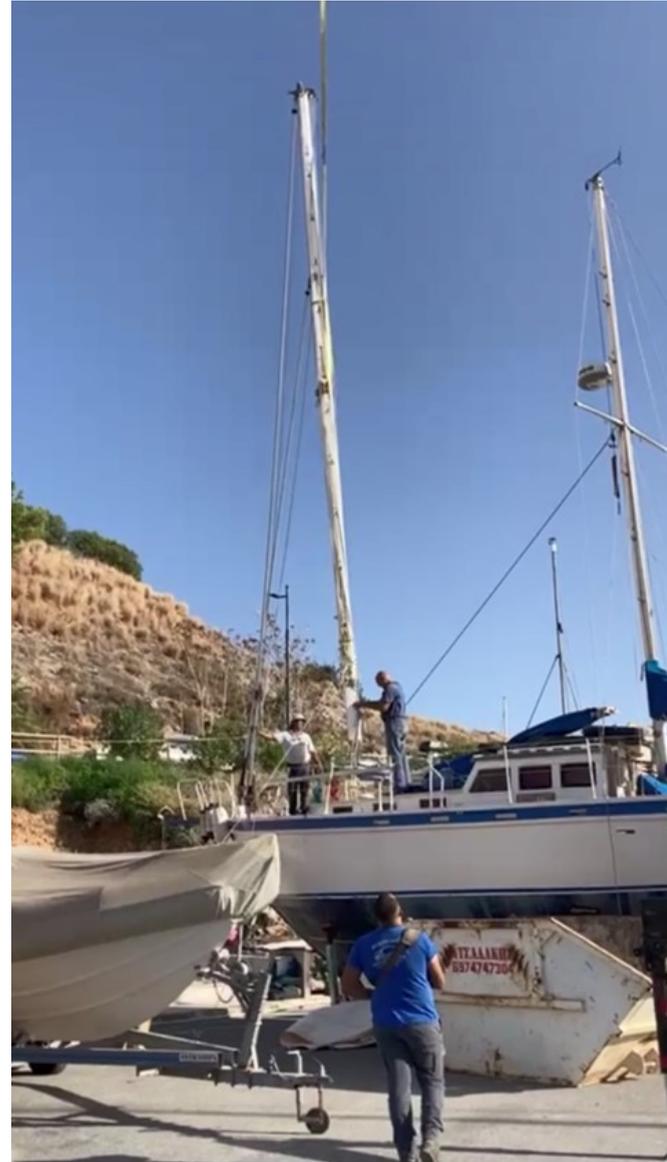
Arbeitsschritt 7

Legen des Mastes, um die angerostete Maststütze zwischen Schiffsboden und Kiel zu entfernen. Die Maststütze stand ursprünglich auf dem Betonboden/Ballast.

Alte Maststütze im Beton

Legen des Mastes

Lagerung des Mastes vor Ort

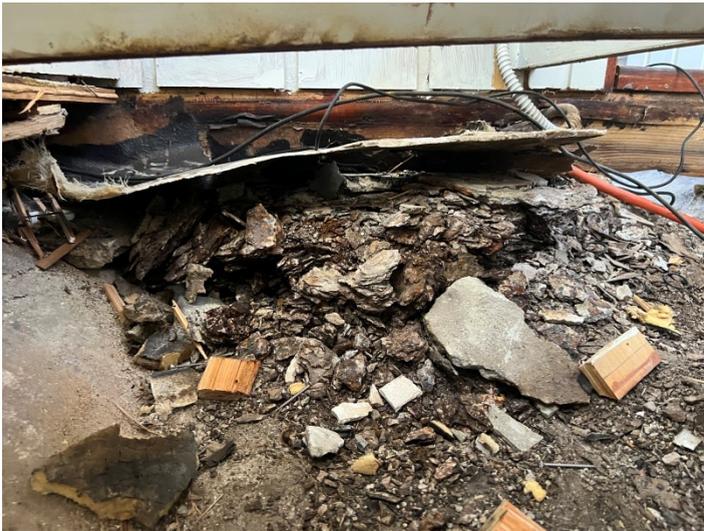
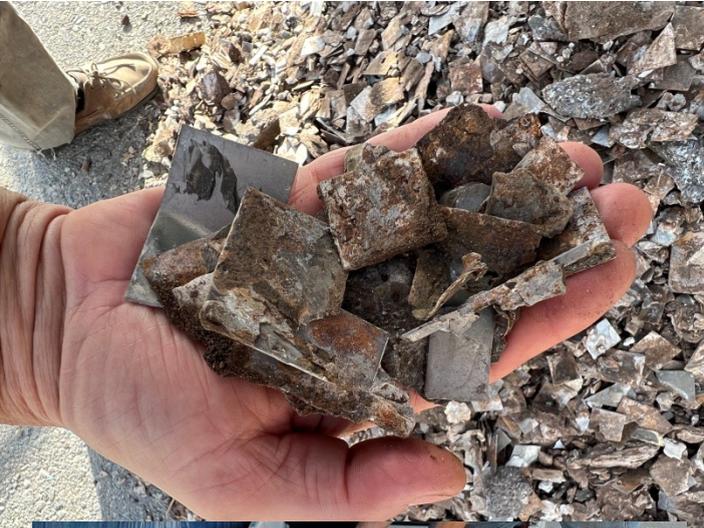
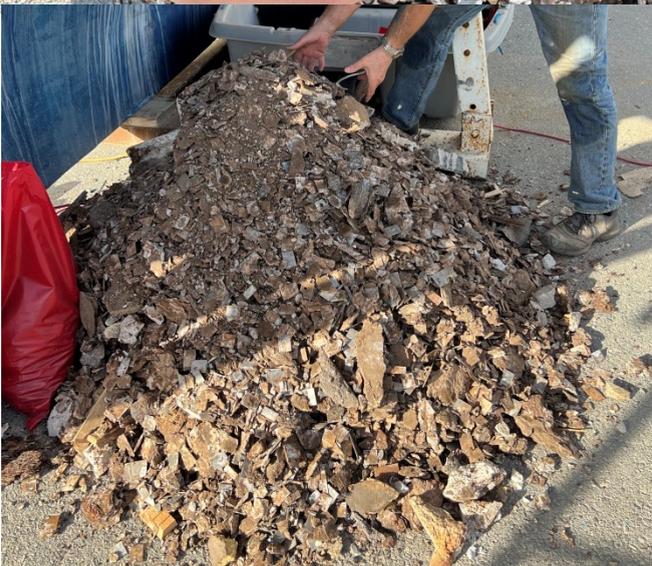
Arbeitsschritt 8

Lösen und heraustrennen des gesamten Betons mit Eisengemisch von 3.0 Tonnen im Salon, Durchgang und Bugkabine, und Entsorgung in einen Container über das Cockpit.

- Lösen und heraustrennen des gesamten Betons mit Eisengemisch von 3.5 Tonnen im Salon, Durchgang und Bugkabine, und Entsorgung in einen Container über das Cockpit.

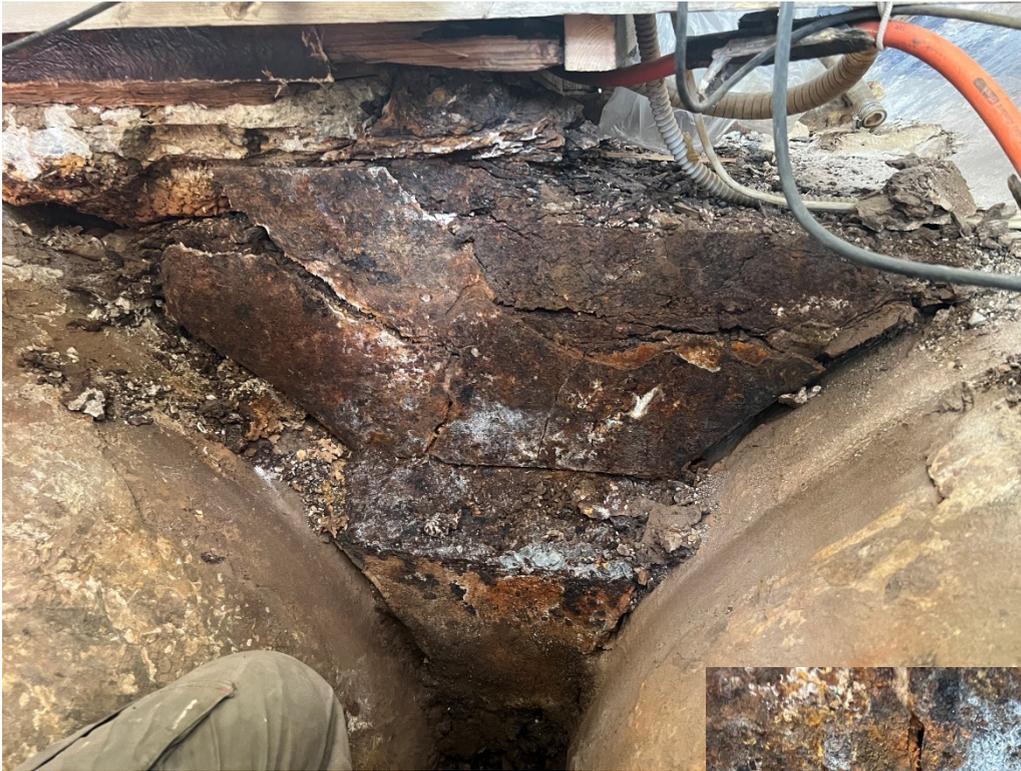
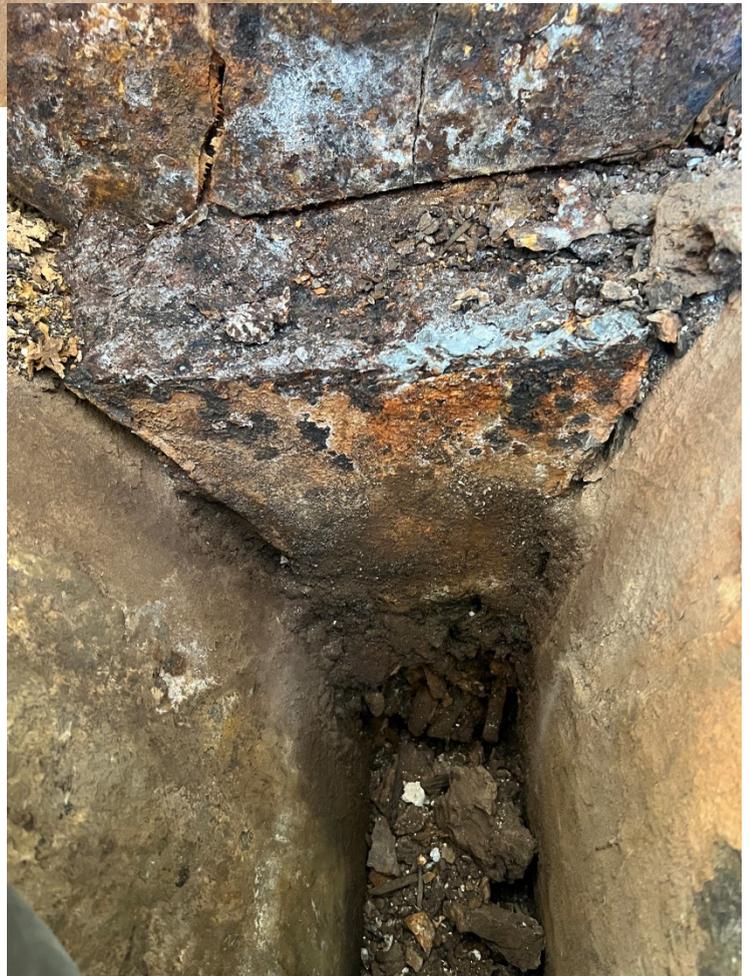
Arbeitsschritt 9

Lösen und Entfernung der alten Querwrangen aus GFK.

Bug

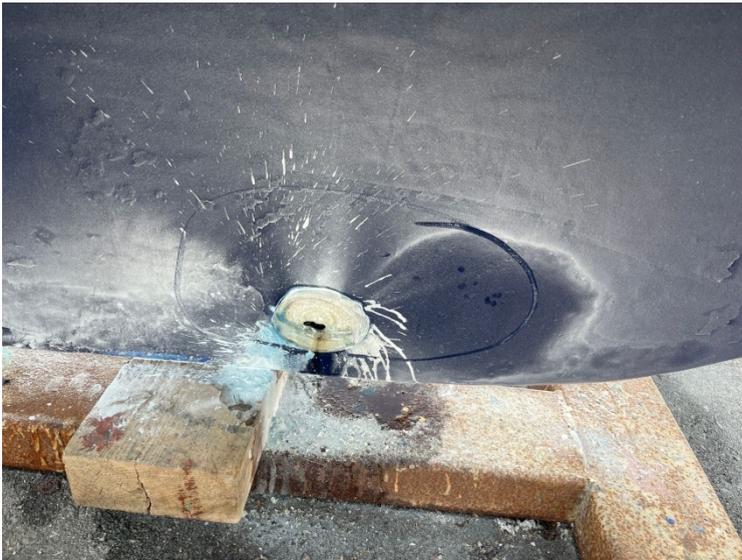
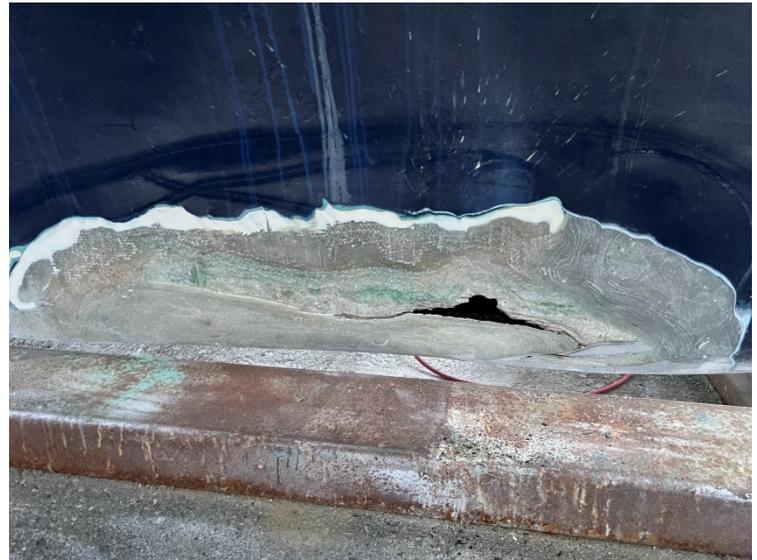
Arbeitsschritt 10

Leck

Verschließen des Lecks im Rumpfbereich/
Kielboden. Logge wurde neu einlaminiert.

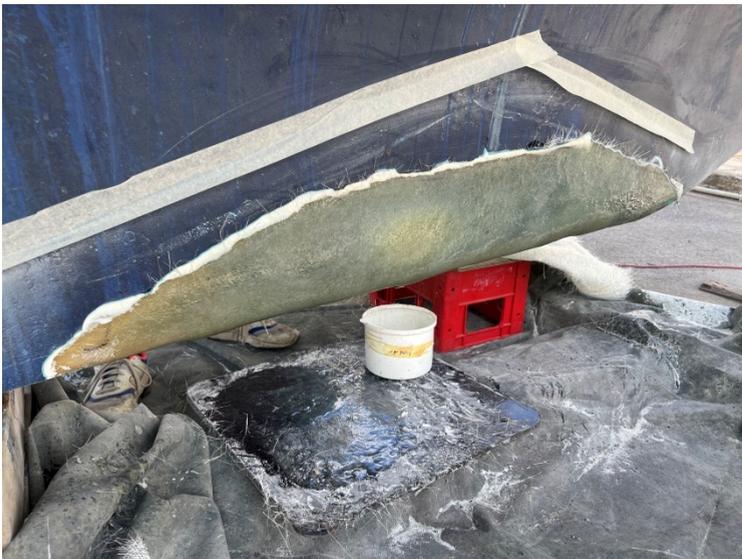
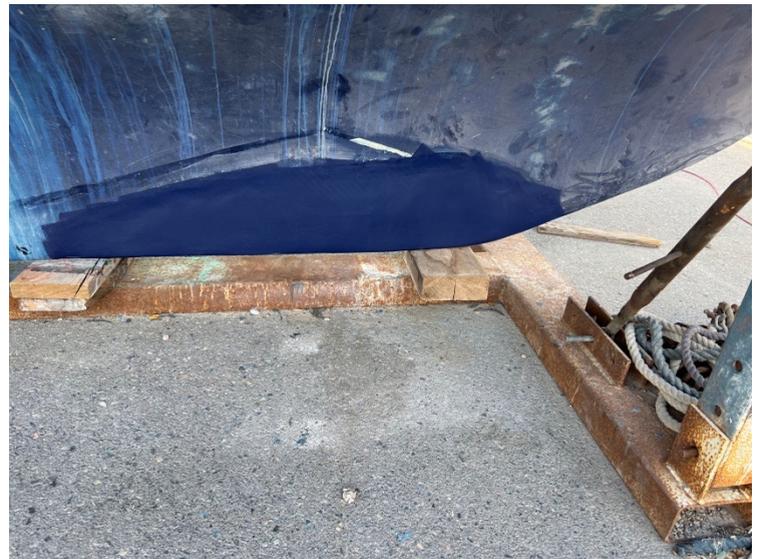
Leck
verschlossen

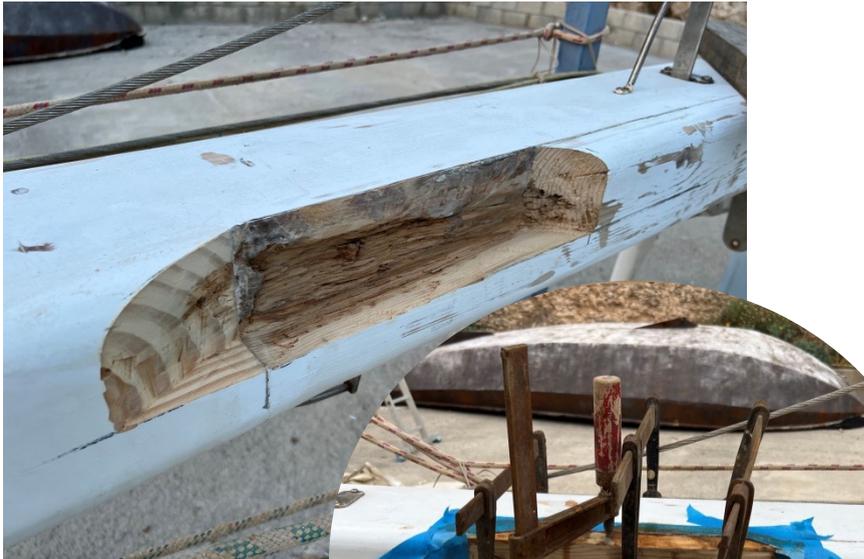
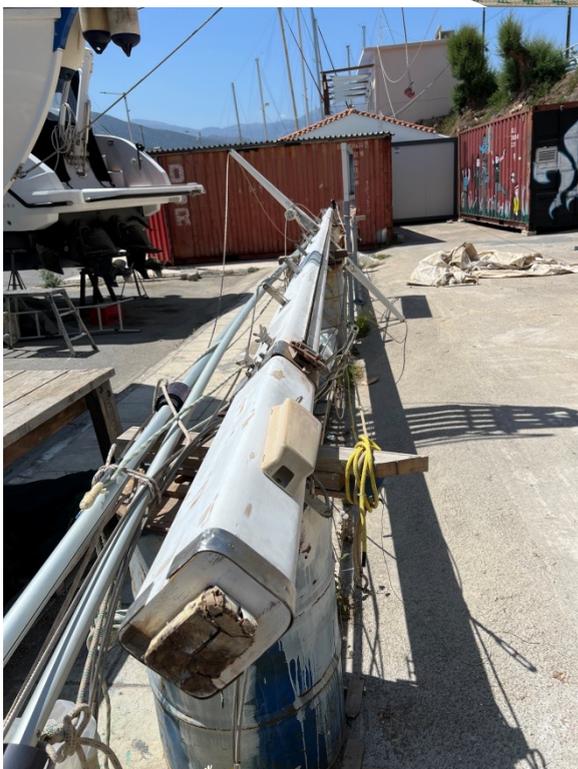
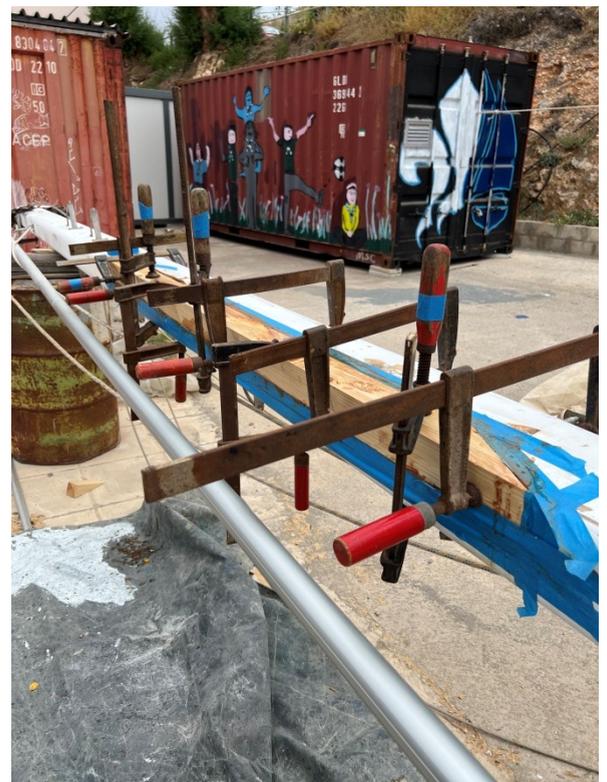
Arbeitsschritt 11

Renovierung des gesamten Mastes.
Einkleben von neuem Vollholz mit Epoxi.
Maststufen neu befestigt. Mast geschliffen und
mit 2K-Lack gestrichen.

Der Holzmast wurde vor Ort gelagert und komplett überholt, u.a. angefaulte Stellen durch neues Holz ersetzt. Mehrere Maststufen neu positioniert und befestigt. Der gesamte Mast wurde 2 Mal mit 2K- Lack in weiß lackiert.

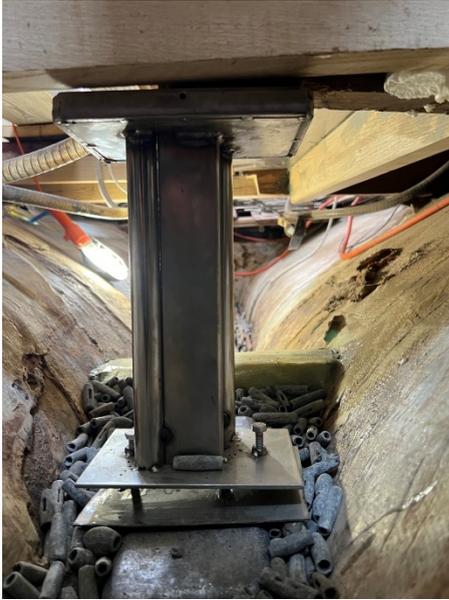
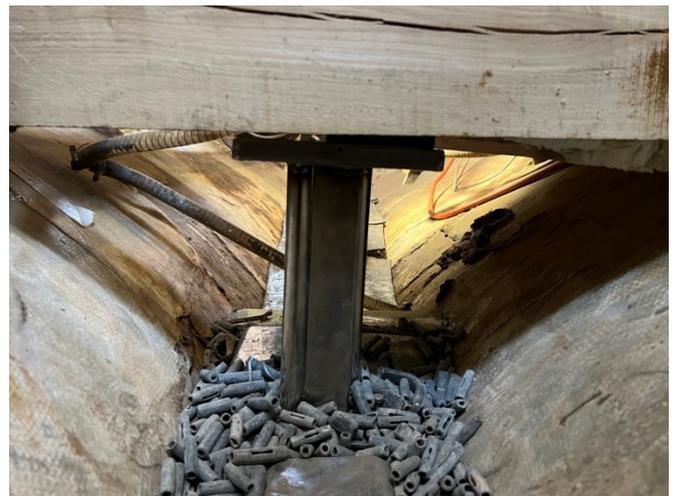
Arbeitsschritt 12

Neue Maststütze aus massivem V2A für den Zwischenraum Kielboden und Unterboden erstellt.

Neue Maststütze
Aus V2A

- Neue Maststütze aus massivem V2A für den Zwischenraum Kielboden und Unterboden erstellt.
- Einsetzen und laminieren der neu konstruierten 10cm- breiten neuen Boden- Querwrangen.

- Laminieren und vergießen der neuen Maststütze. Die Maststütze steht nun fest einlaminert auf/im neuen Bleifundament, somit optimale Lastenverteilung.

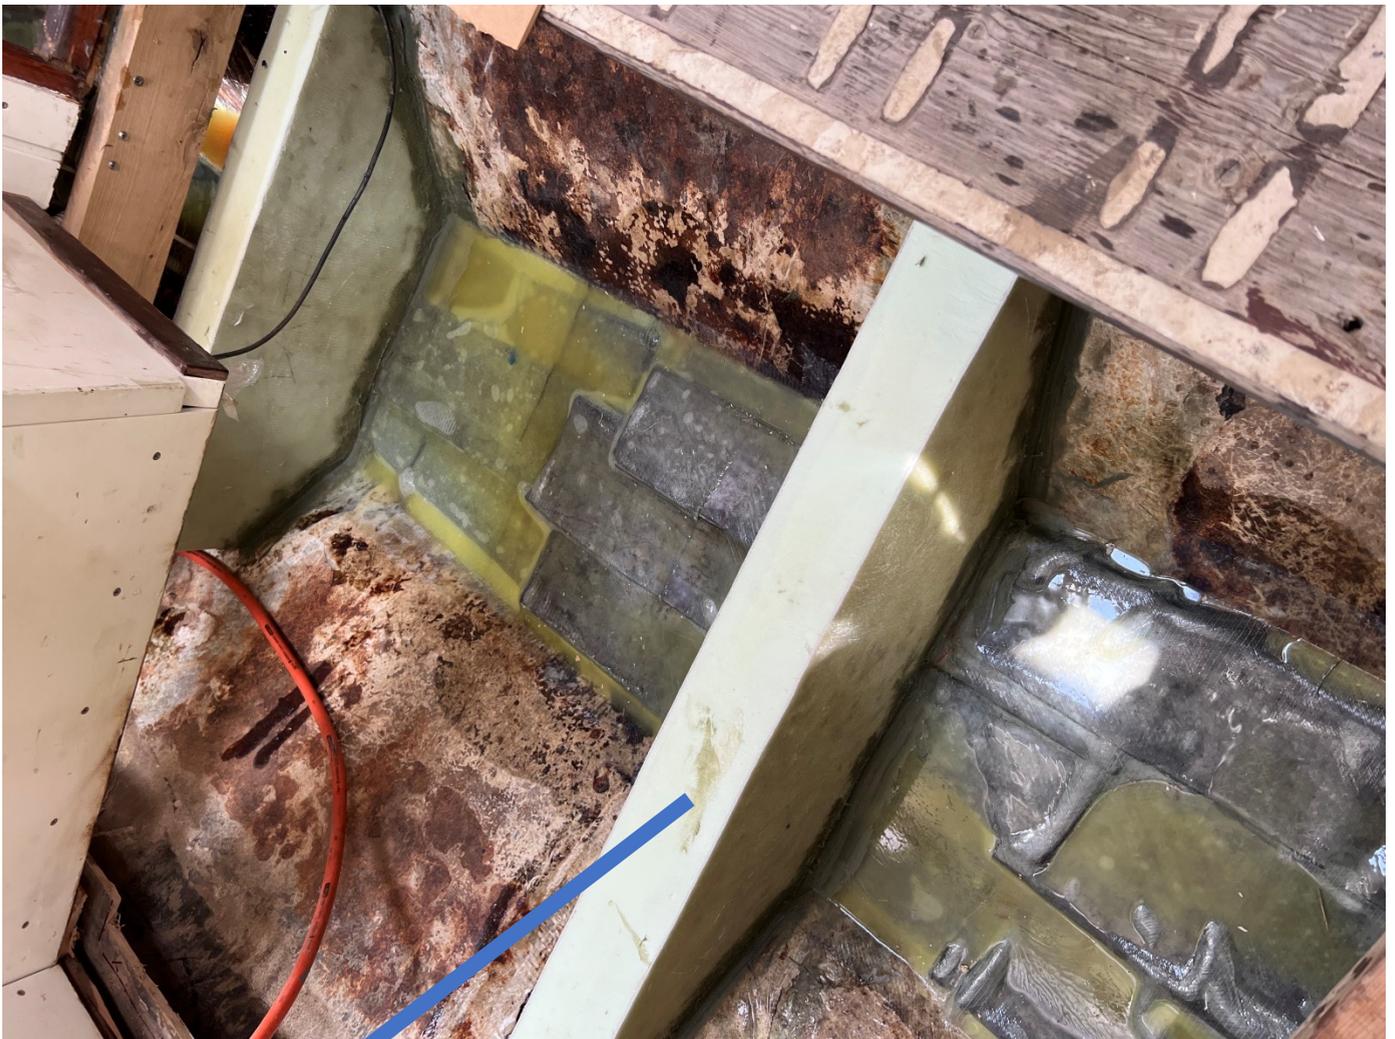
Arbeitsschritt 13

Einsetzen und laminieren der neu konstruierten 10cm- breiten Boden-Querwrangen.

Eingebaut wurden 3 neue Querwrangen

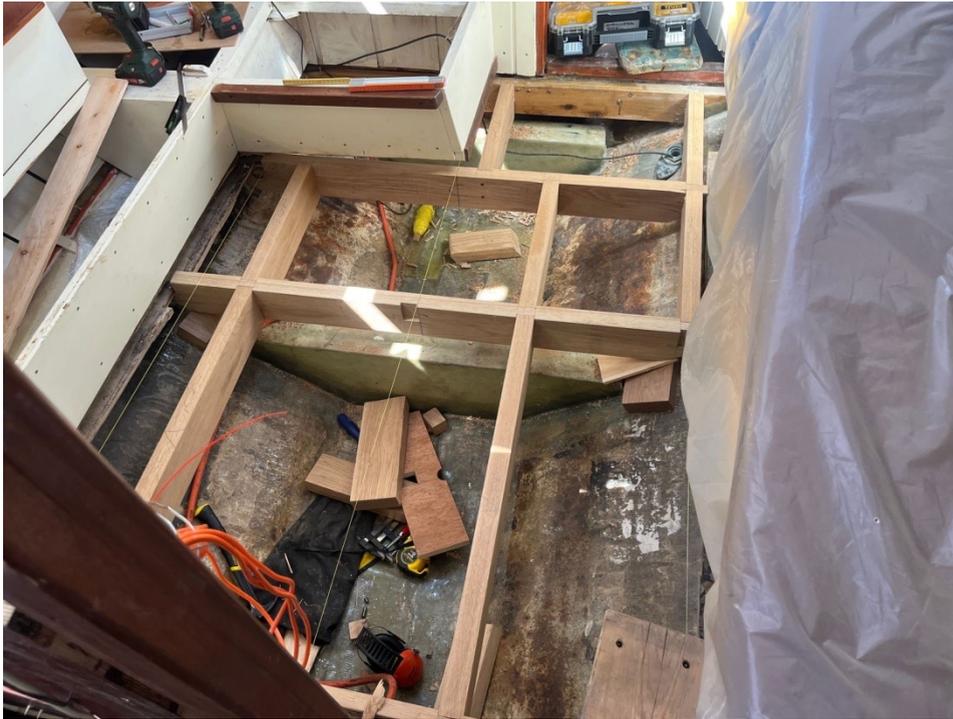
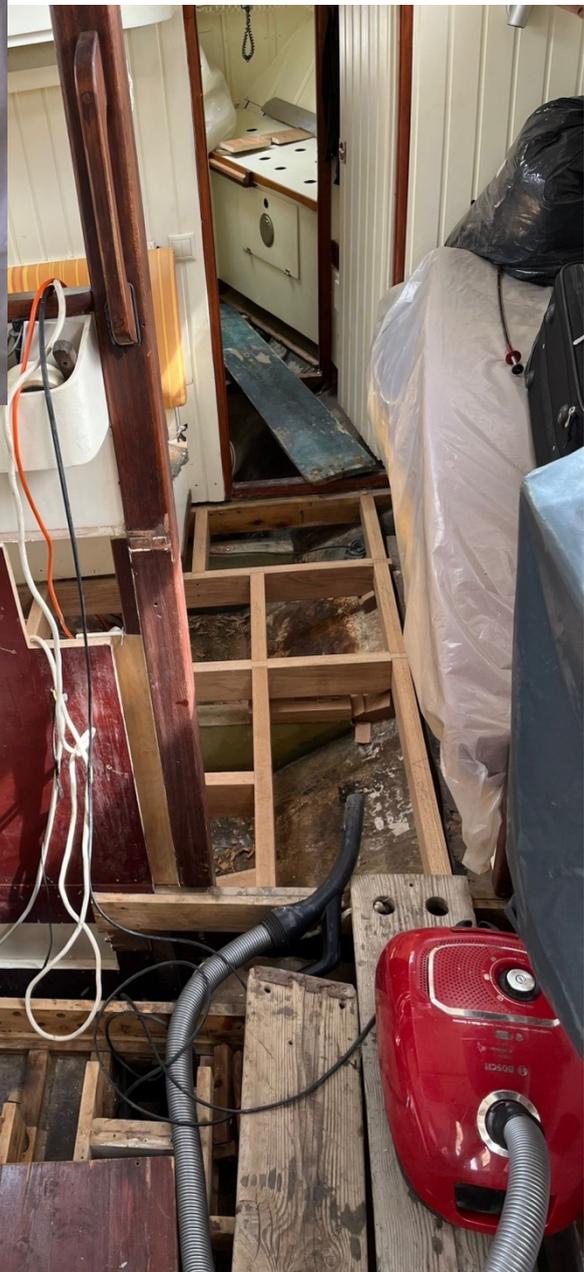
Arbeitsschritt 14

Aufbau der neuen Unterkonstruktion aus massivem Eichenholz, Balkenstärke 12 x 5 cm.

Salon und Pantry

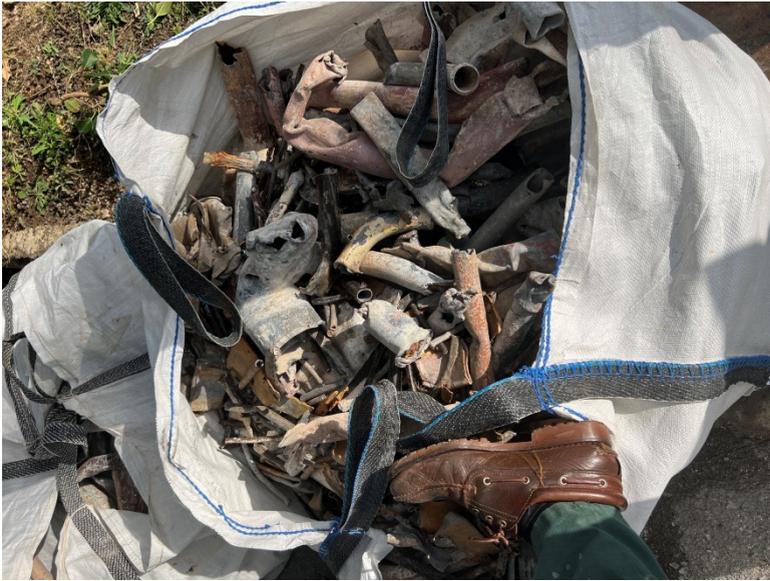
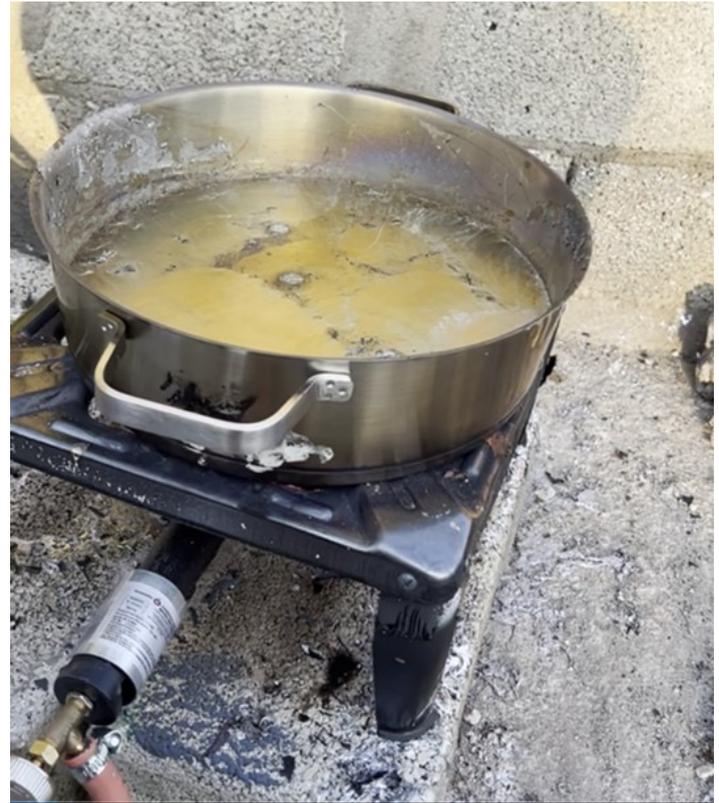
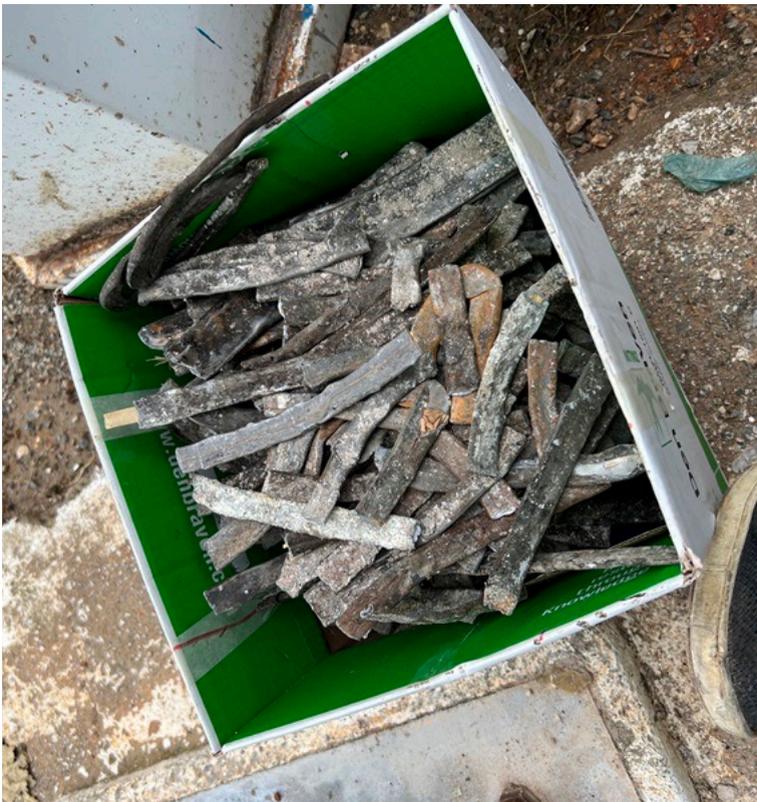
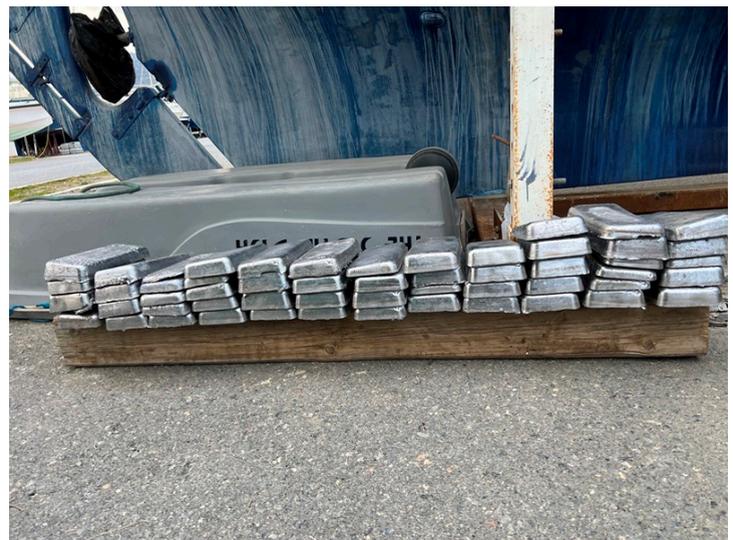
Arbeitsschritt 15

Vor Ort 2500 Kg sogenanntes „Schrott-Blei“
gegossen in je 20 KG- Barren, als Ballast zum
Einlegen in die Bilge.

Schrotblei

Geschmolzenes Blei

Fertige Bleibarren

Neues Blei wurde aus Kostengründen und schlechten Liefermöglichkeiten auf Kreta nicht verwendet. Stattdessen wurde Alt/Schrottblei geordert, dieses musste dann vor Ort geschmolzen und in kleinen Formen/Barren (ca 20 Kg/Barren) gegossen werden, was natürlich ein größerer zeitlicher Aufwand war.
