Segeljacht Solveig Bonn/Agios Nikolaos, Kreta 1.7.2024

Erneuerung des Ballast und Refit nach Grundberührung

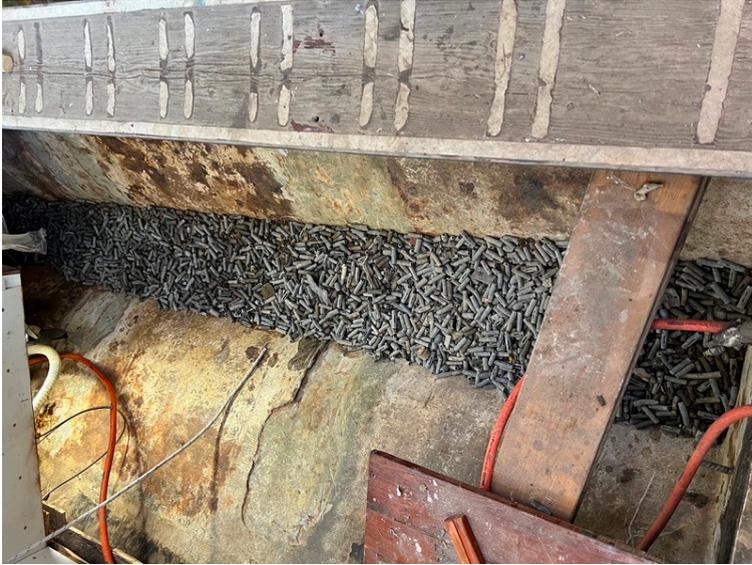
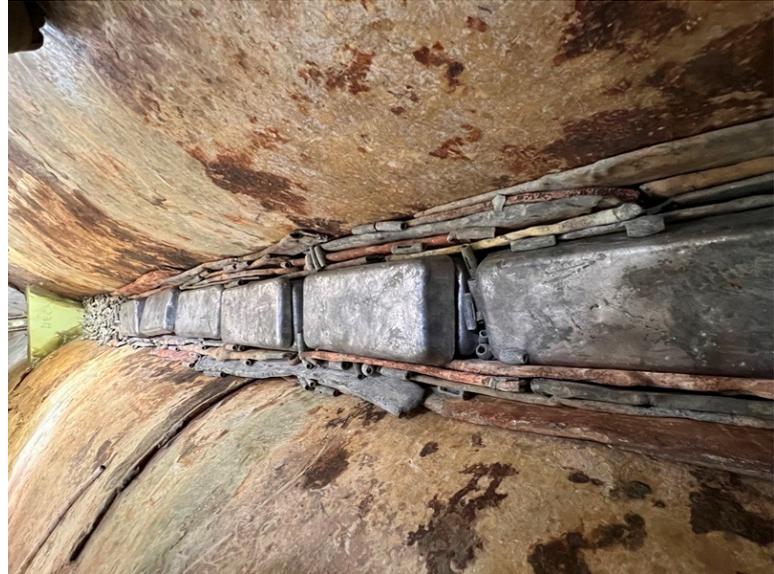
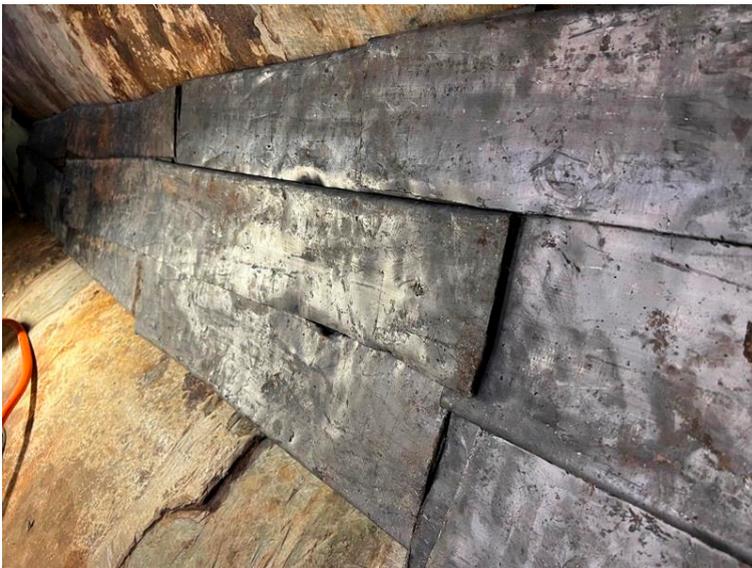
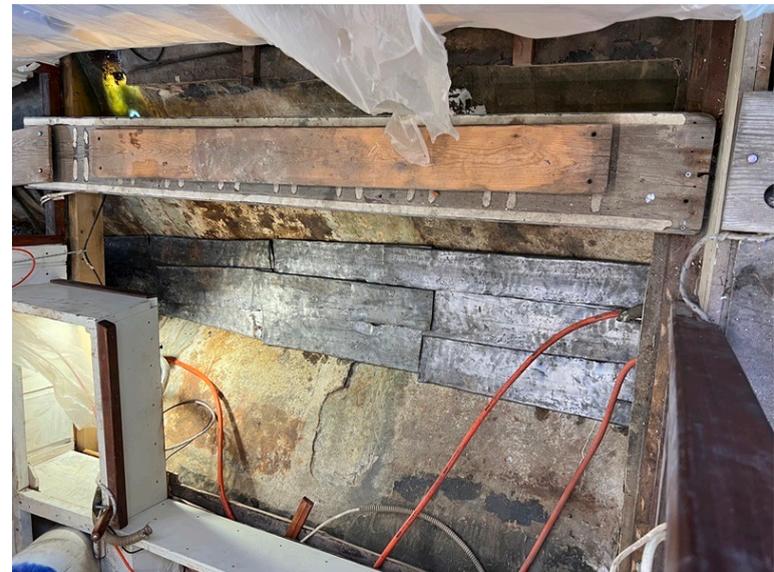
Arbeitsschritt 16

Auffüllen des Bilgenraum mit den Bleibarren und zusätzlichen Bleiplatten.

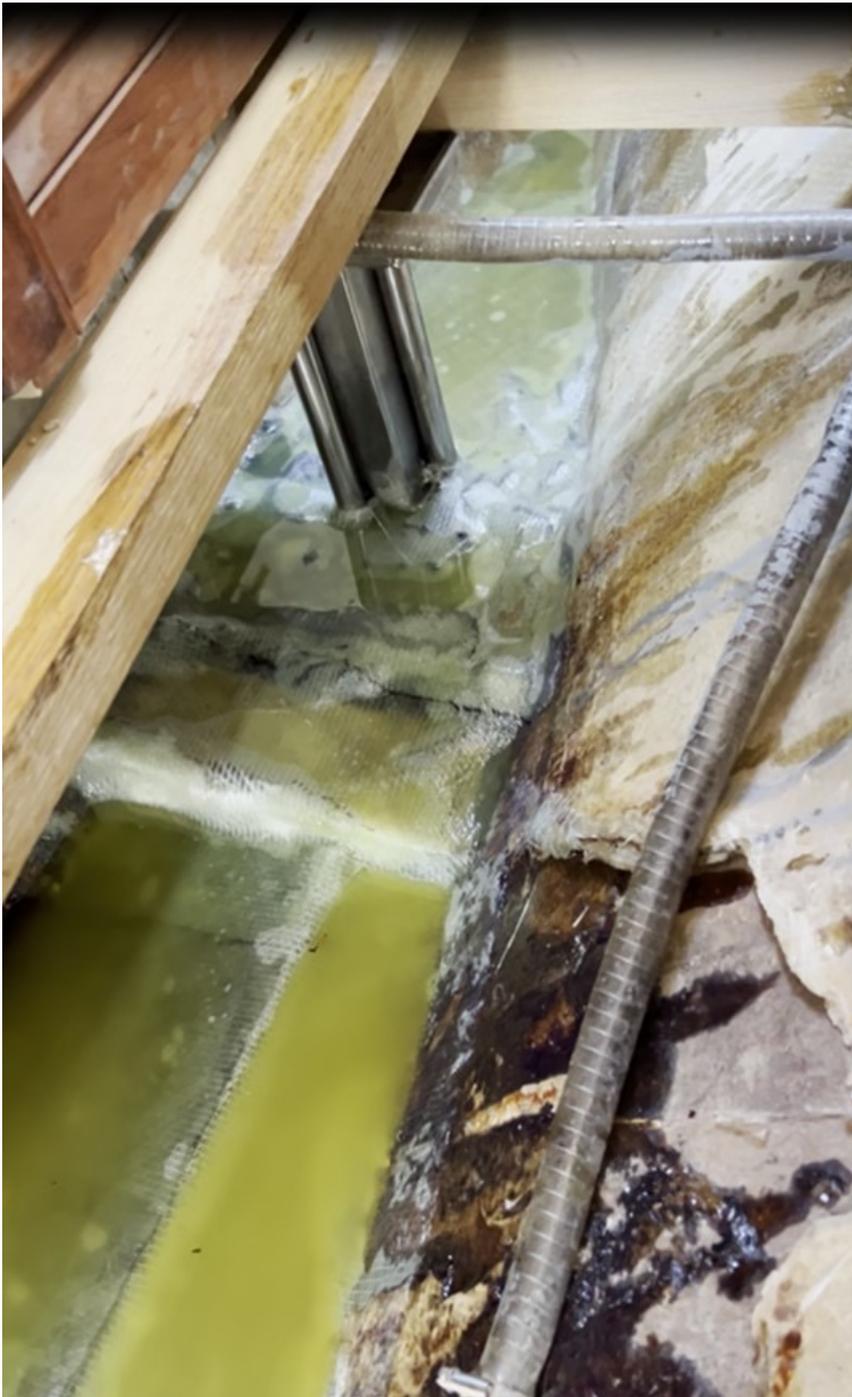
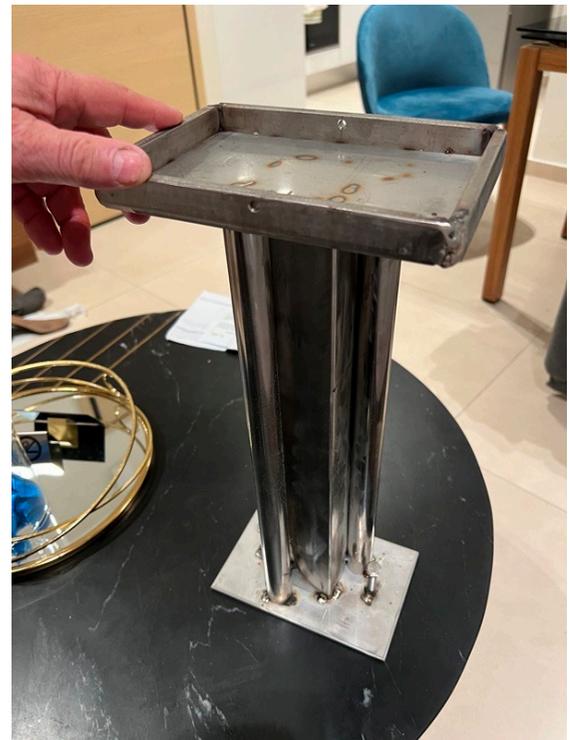
18.

Laminieren und vergießen der neuen Maststütze. Die Maststütze steht nun fest auf/im neuen Bleifundament, somit optimale Lastenverteilung.

Neue Maststütze

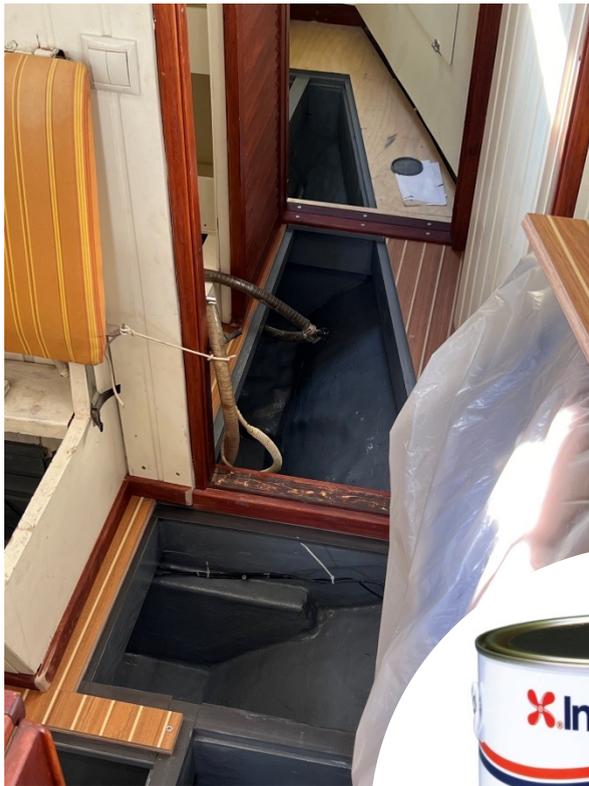
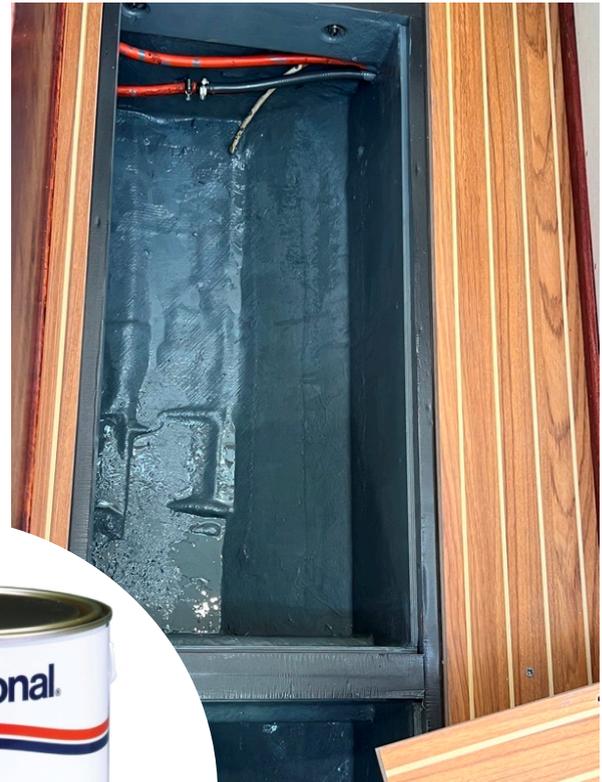
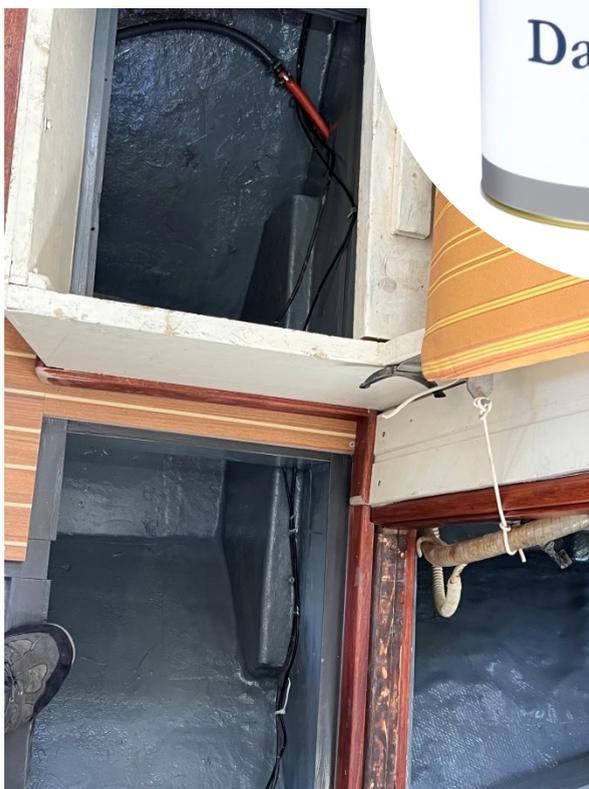
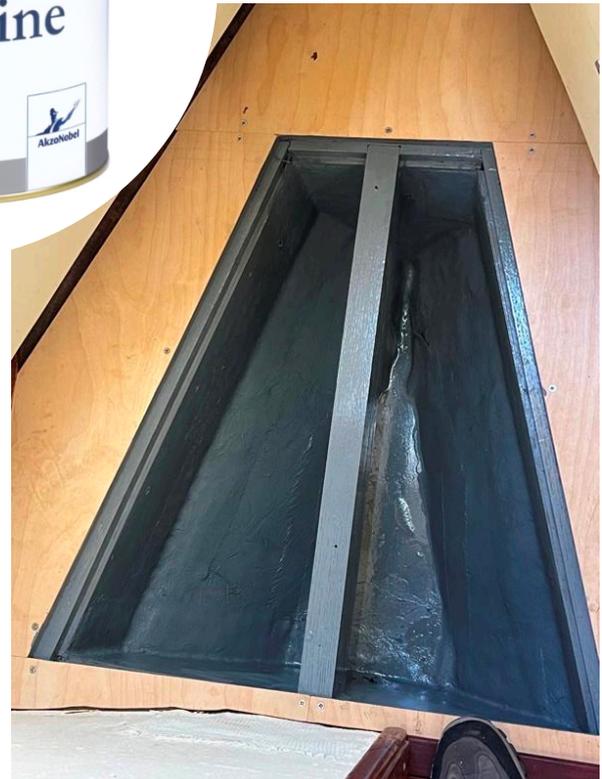
Arbeitsschritt 19

Streichen der gesamten Innenschale einschließlich der neuen Bodenkonstruktion mit grauer Bilgenfarbe.

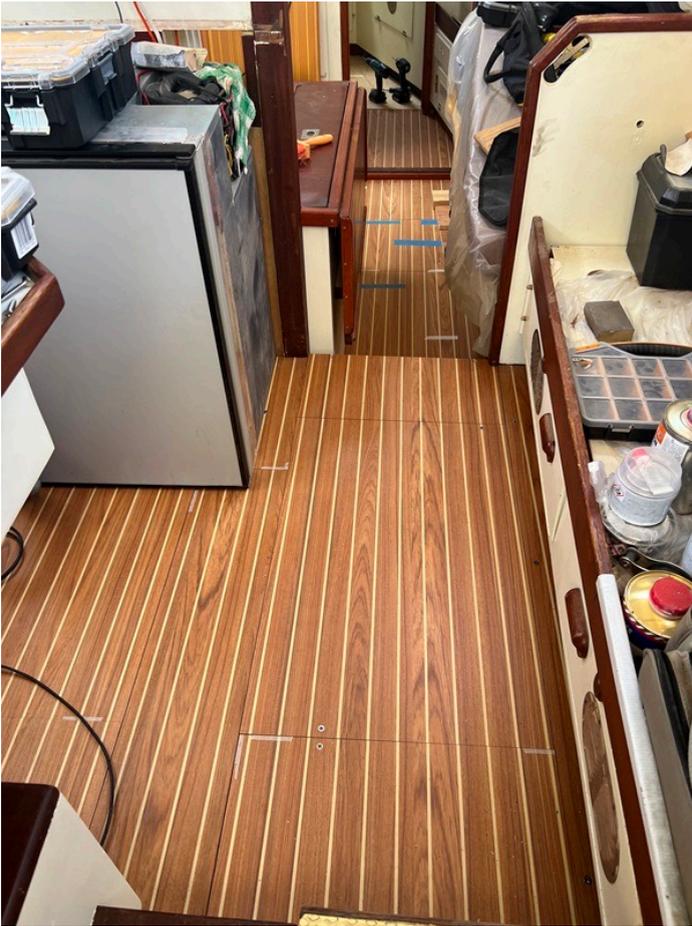
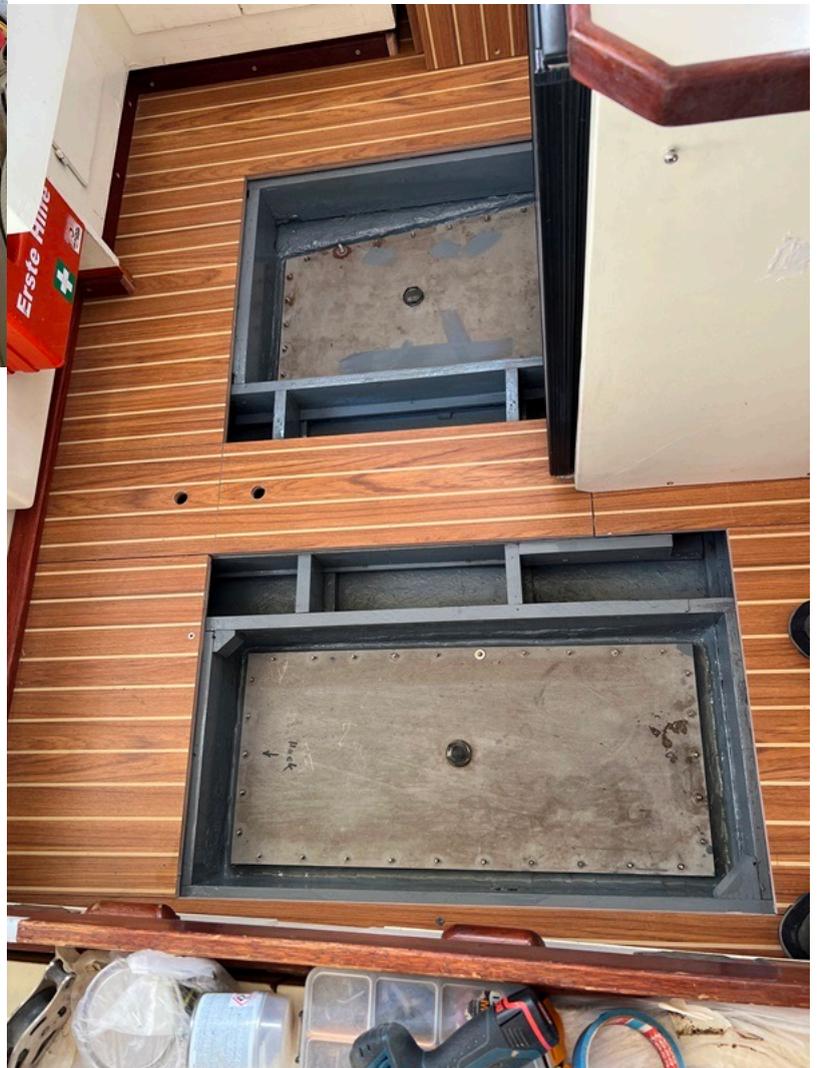
Arbeitsschritt 20

Einbringen des neuen 18 mm starken Spezial-Schiffsboden mit neuer Aufteilung für die Stauräume unter dem Schiffsboden.

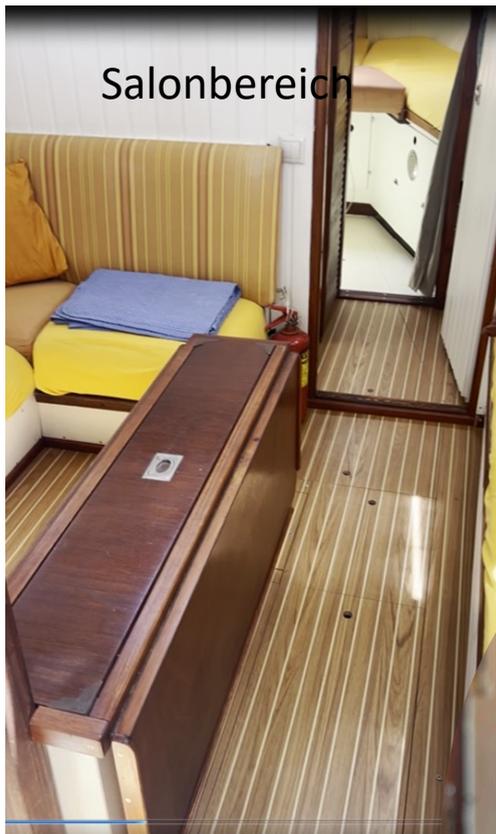
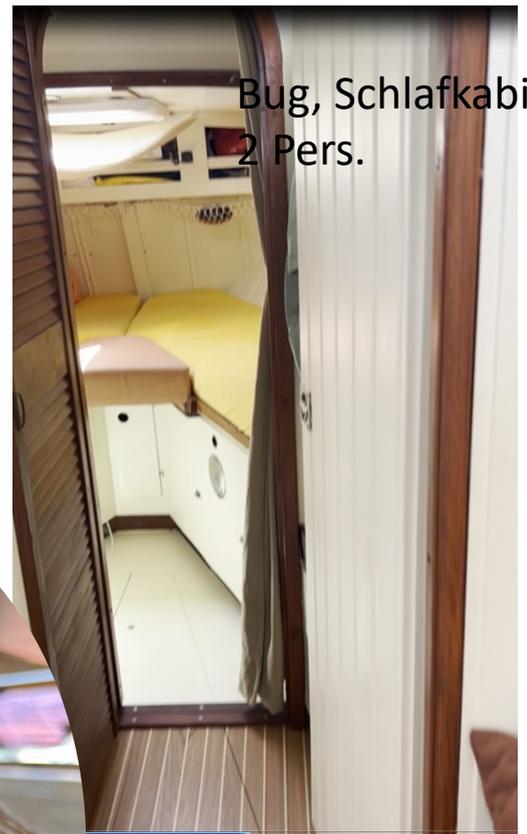
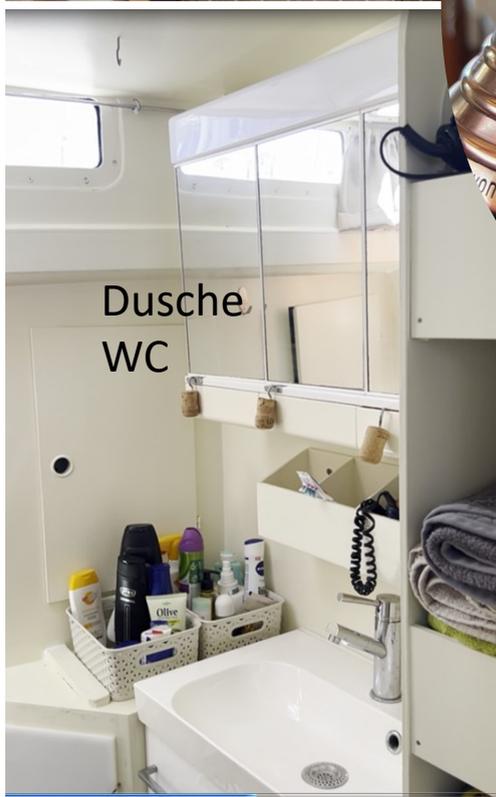
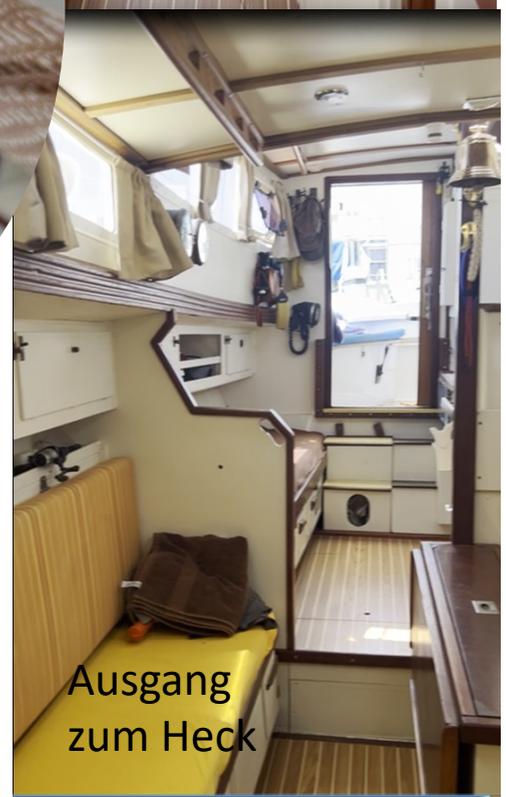
Arbeitsschritt 22

Einbau der restaurierten Inneneinrichtung, alle Flächen neu gestrichen und lackiert und Inventar eingeräumt.

Salonbereich

Bug, Schlafkabine
2 Pers.

Dusche
WC

Ausgang
zum Heck

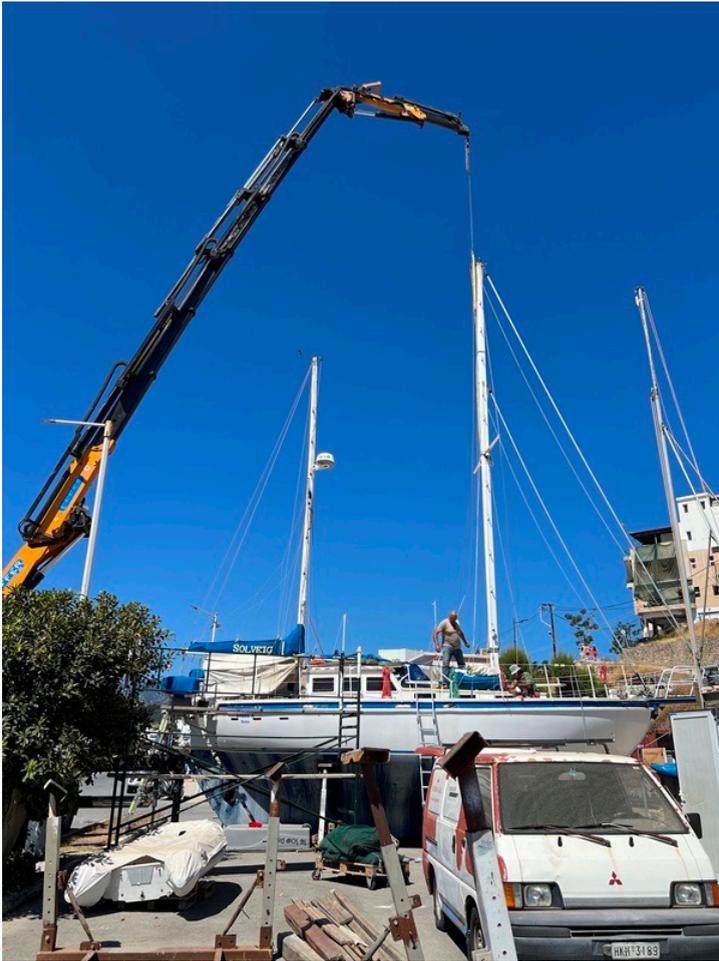
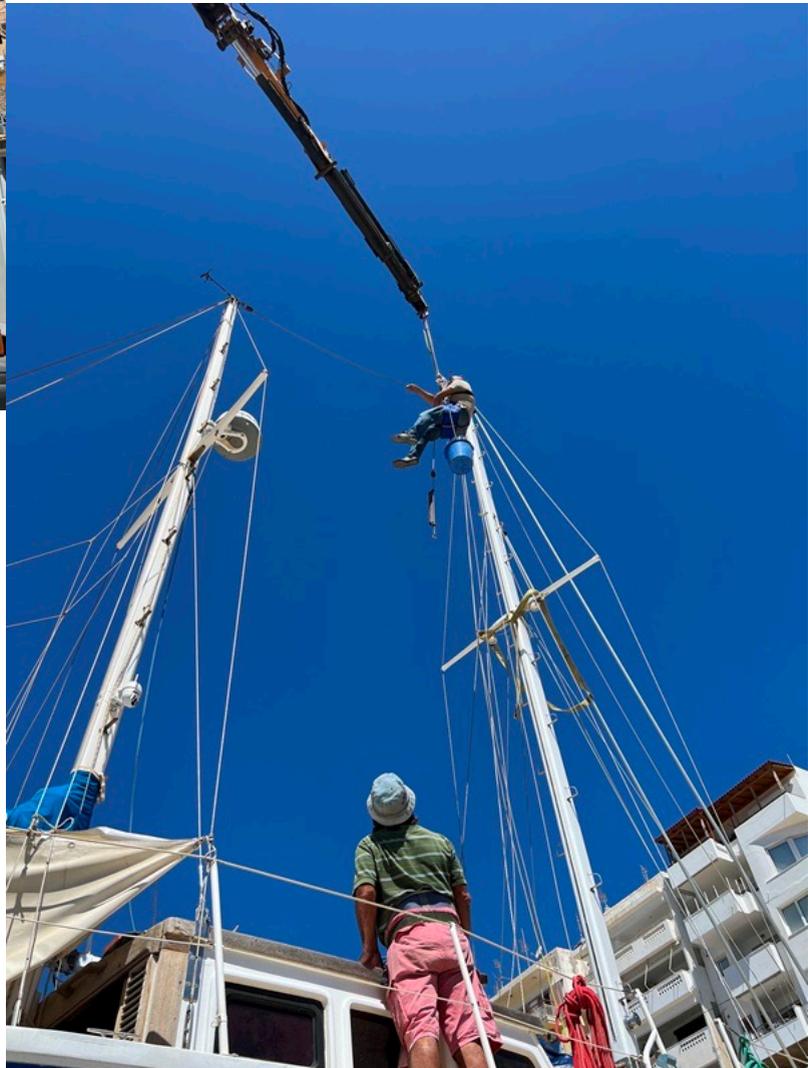
Arbeitsschritt 23

Stellen des Mastes.

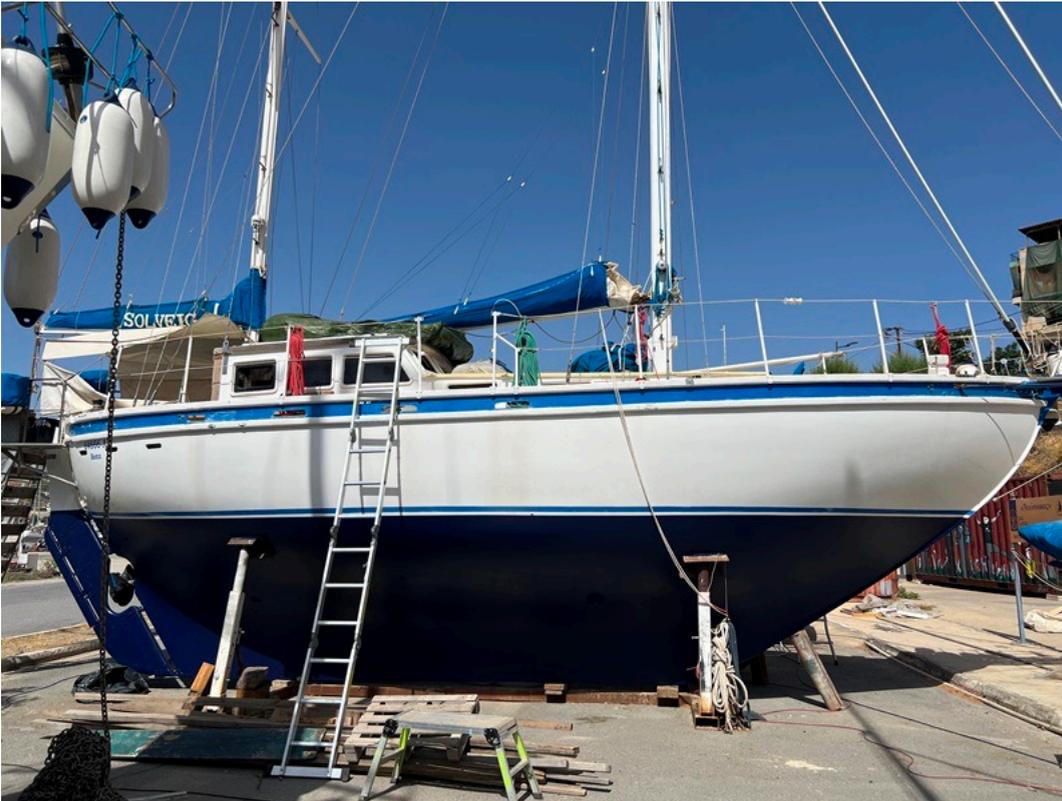
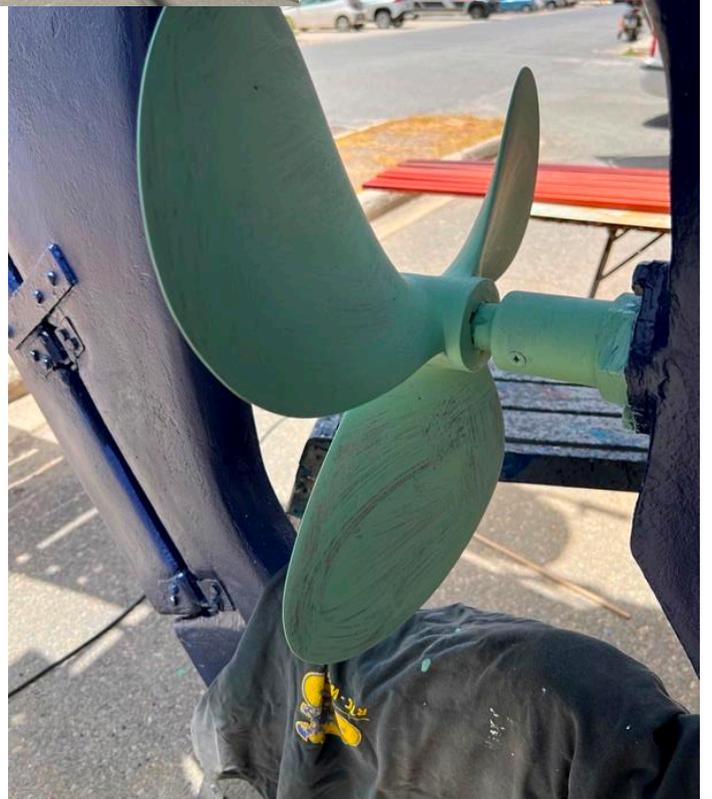
Arbeitsschritt 24

Neues Antifouling für Rumpf und Propeller.

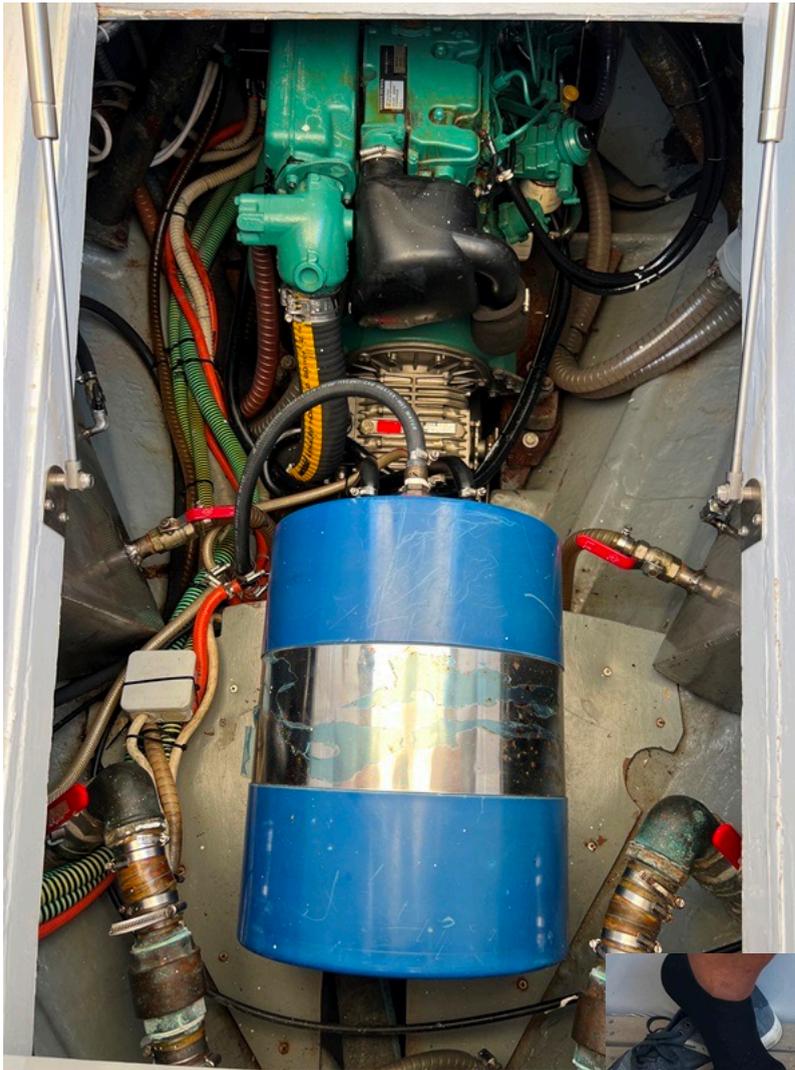
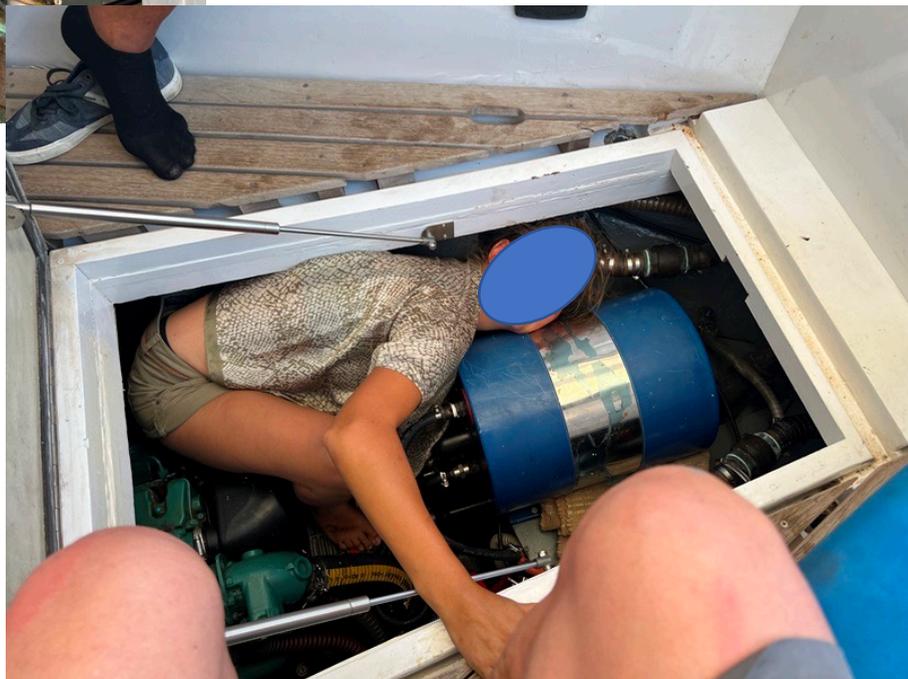
Arbeitsschritt 25

Motorüberholung mit gesamter Tankleerung
und anschließender Reinigung.

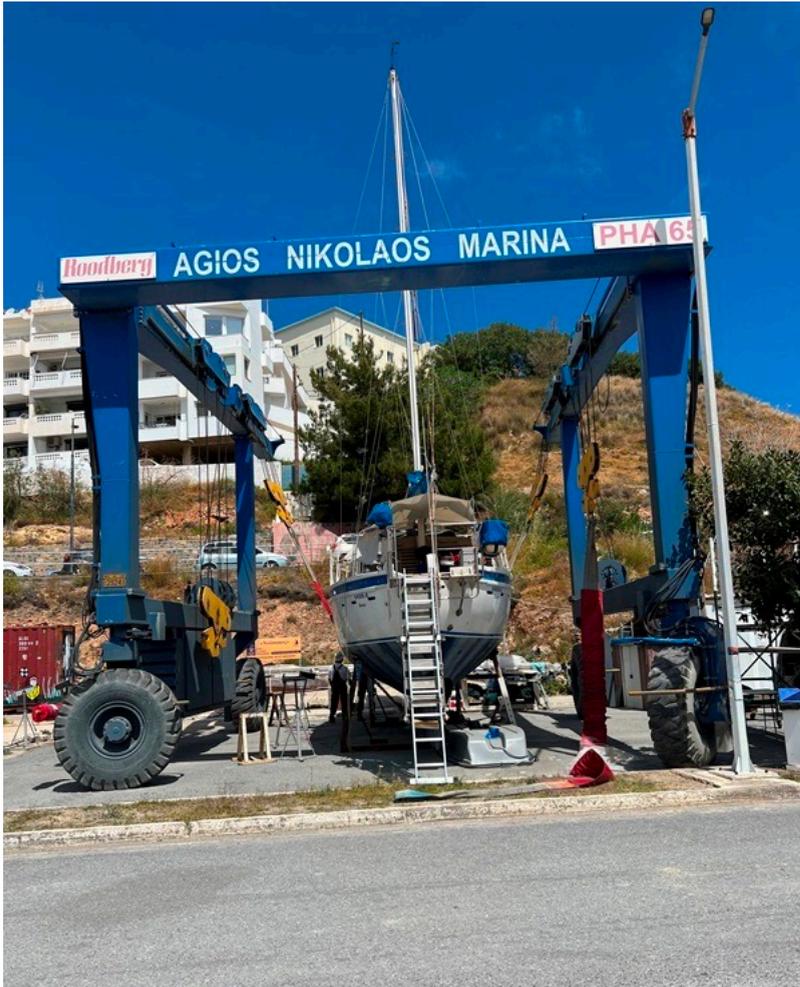
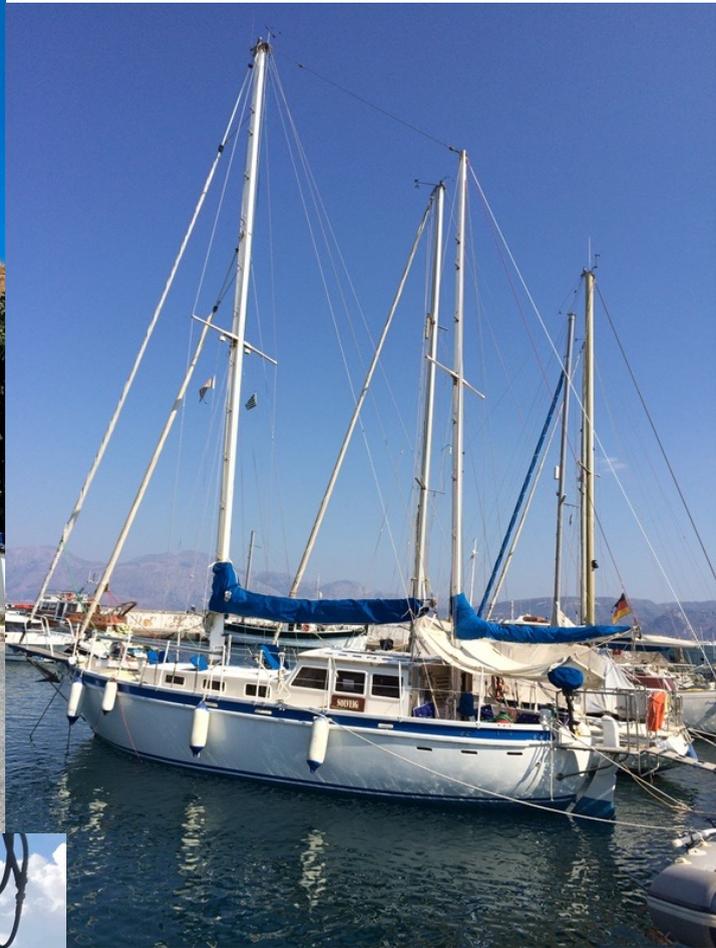
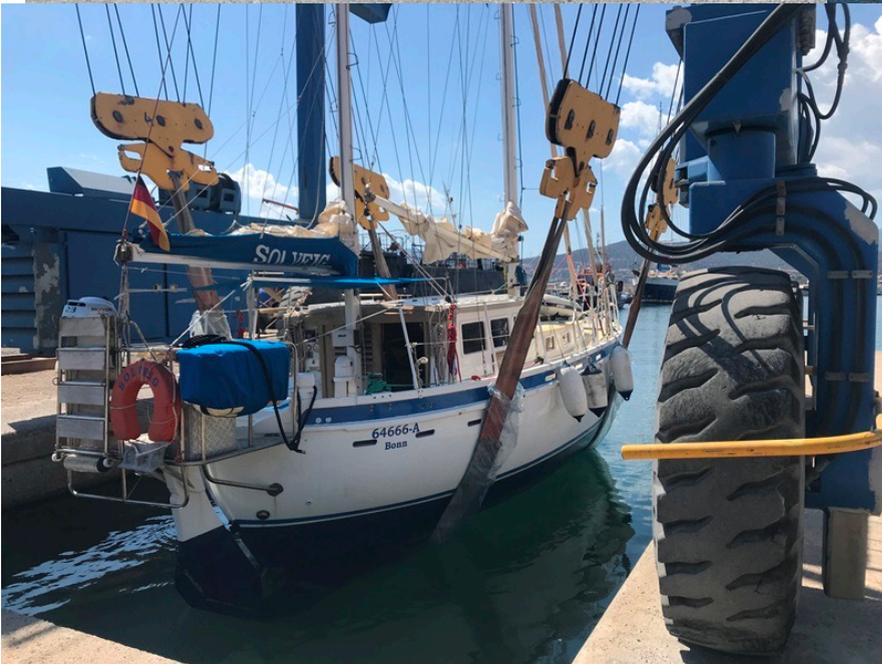
Arbeitsschritt 26

Solveig zu Wasser gelassen.

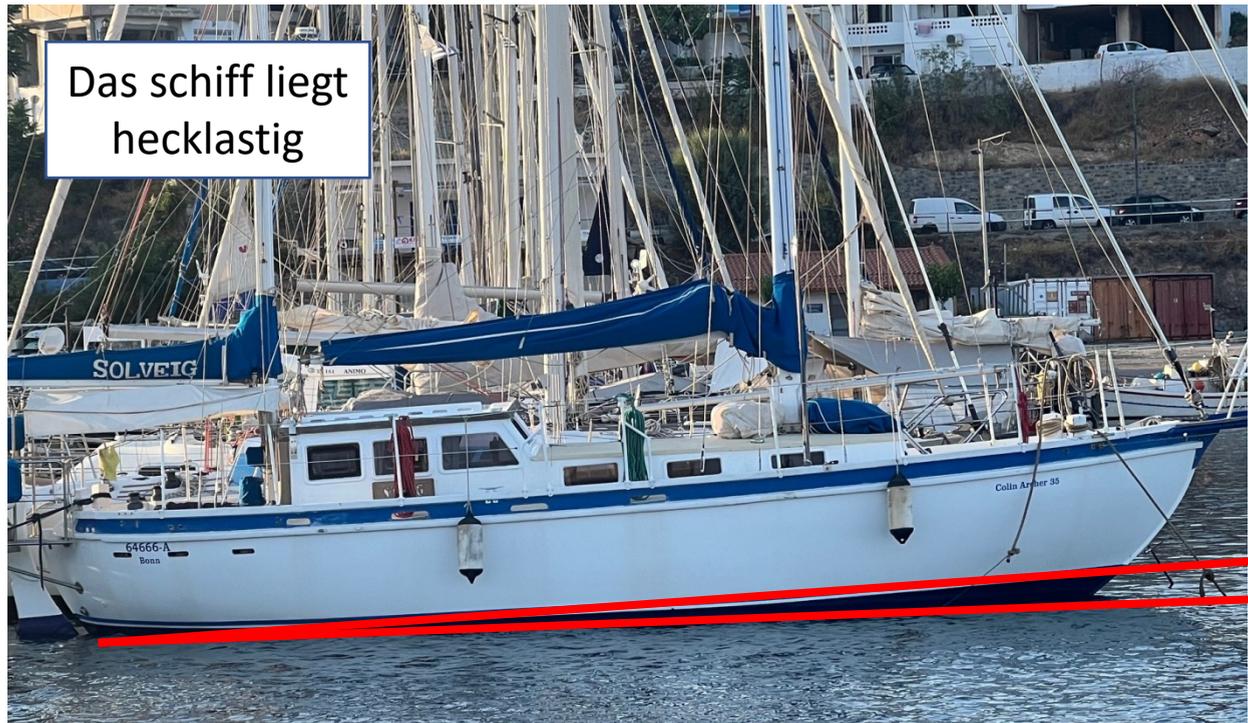
Bild 1 : Das Schiff liegt hecklastig.

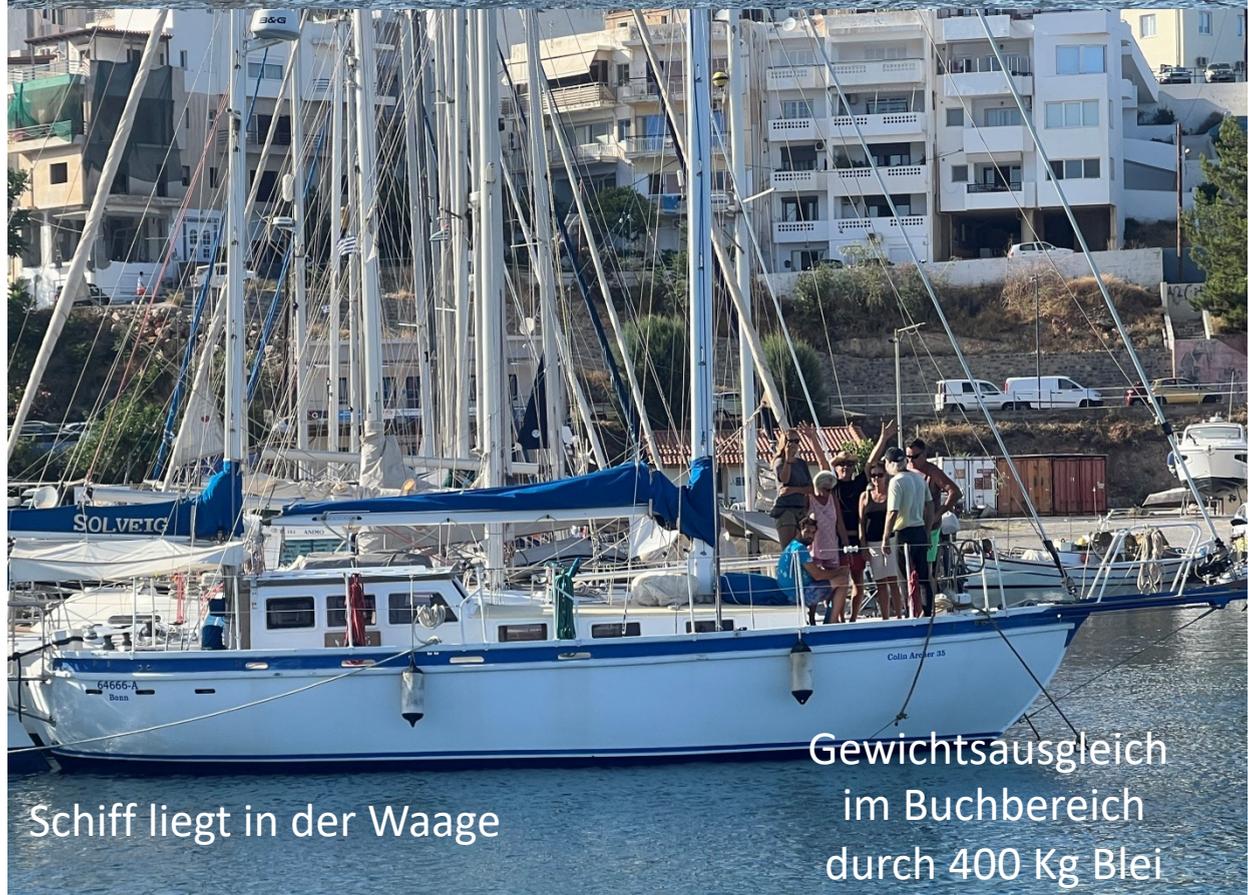
2

Bild 2: Gewichtsausgleich im Bugbereich,
feststellen
